# KAWAKEN Newsletter

2013.10

台風12号直撃！  
土砂災害で遮断された  
十津川村を救え！

# 現地調査ができない状況でも 安全性を確保するために ベストを尽くす

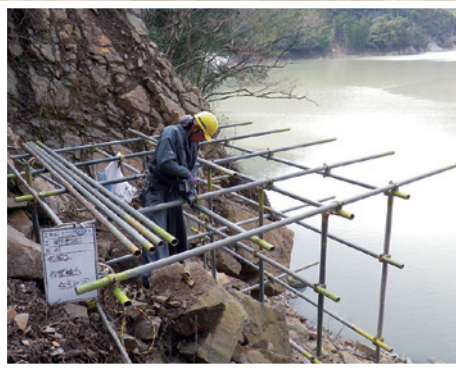
1

### 仮設置

斜面上で組み立てるため、最も危険が伴う作業である。

まずは、作業員の通路や斜面上に作業基地を設けるための仮設足場を設置する仮設工を行った。現場が道路よりおよそ10m下側に位置し、足場は斜面上に組み立てるため、その作業は最も危険が伴う工程であり作業員の安全確保に特に気を使う作業である。

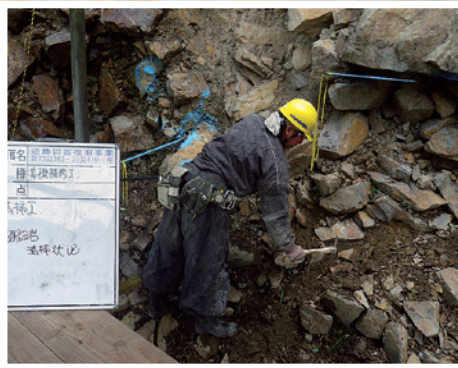
2

### 清掃工

土砂や浮石も人力で取り除く。

効率的かつ慎重に組み上げられた仮設足場が完成すると、次は清掃並びに水洗い工である。岩盤斜面に堆積した土砂を人力にて除去し、同時に根固めの基盤に残る浮き石も取り除いた。さらに、高圧洗浄機により接着面となるオーバーハング部を水洗いし不純物を取り除いた。

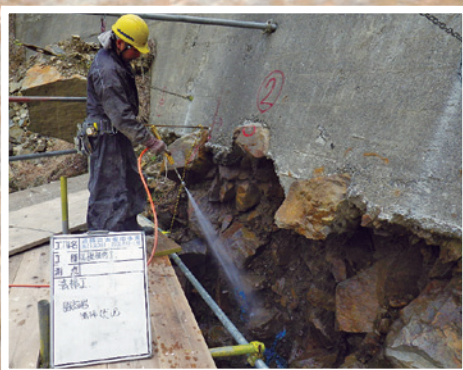
**3 水洗い工**  
高圧洗浄機により水洗いし、不純物を取り除く。

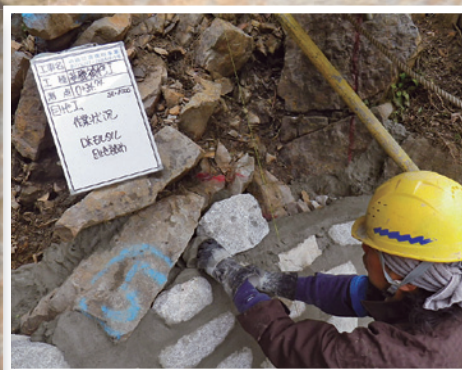
**4 DKボンド目地工**  
熟練作業員により慎重に目地詰め作業を行う。

次に、根固め部の表面に石を積み上げながらその石と石の間を所定の配合により練り上げられたDKボンド目地モルタルを詰めて接着し、表面部の壁を人力により仕上げていった。この作業は、積み上げる石や基盤となる岩盤への接着を確認しながら、所定の形状を形成していく必要があるため、熟練した技術を持つ作業員によって進められた。

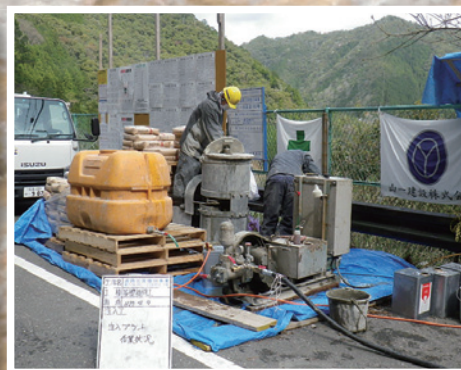
**5 DKボンド注入工**  
道路脇に設置した注入機械によりDKボンド注入モルタルを送る。

次に、道路脇に設置した注入機械によりDKボンド注入モルタルを現地まで送り、ホースより注入孔から根固め部の奥側に注入、充填していく。この作業では、過度な注入作業によって表面のDKボンド目地モルタルがその重量による負荷に耐えられなくなると、施工部が破壊される可能性があるため、慎重に作業が行われた。1日の注入充填高さの上限を2m以下とし、常に確実に充填されていく様を監視しながら行われた。
