# KAWAKEN Newsletter

この地を訪れるたくさんの人が  
安全に森林浴を楽しむために――

～赤沢自然休養林へとつながる町道の施工～

# 短期間でも効率よく DKボンド工法は 他業種との同時進行も可能

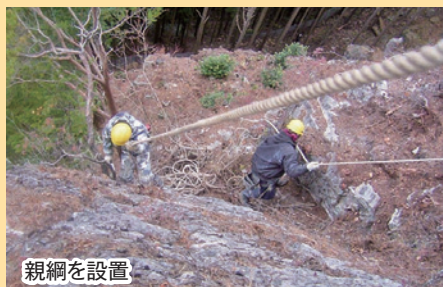
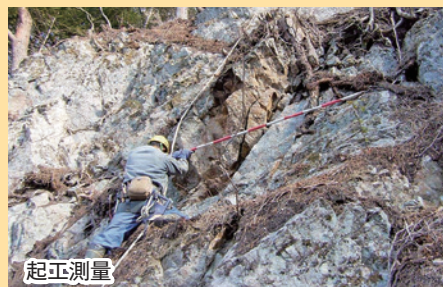
### 1 準備工

親綱設置現場調査  
(起工測量)

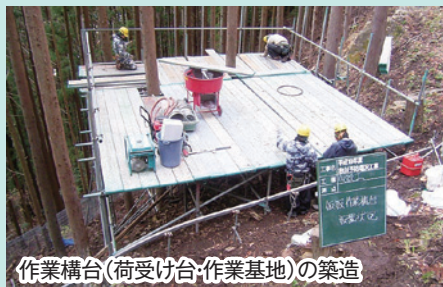
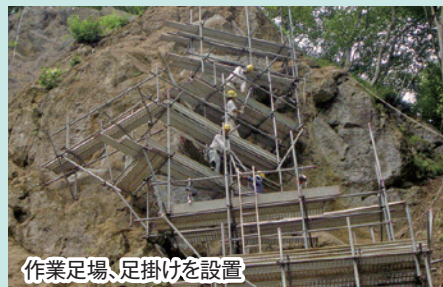
### 2 仮設工

簡易索道設置、モノレール設置  
仮設足場工設置など

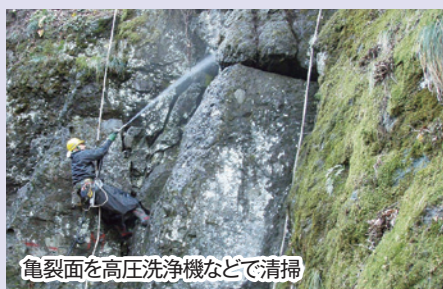
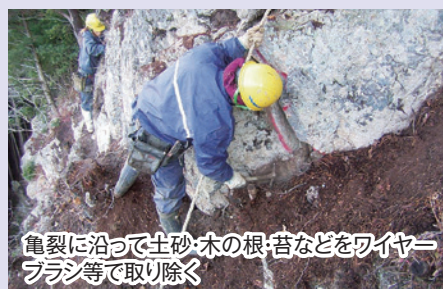
### 3 清掃並びに 水洗い工

土砂・苔等除去高圧水洗浄(エアークリーニング)  
風化層除去清掃

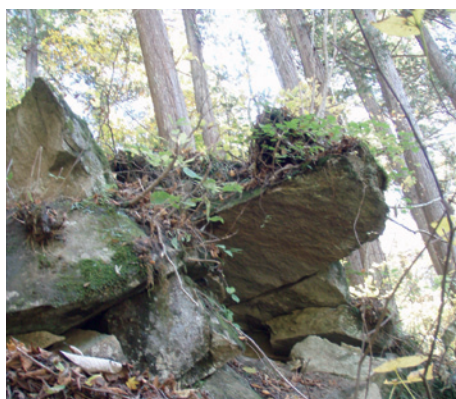
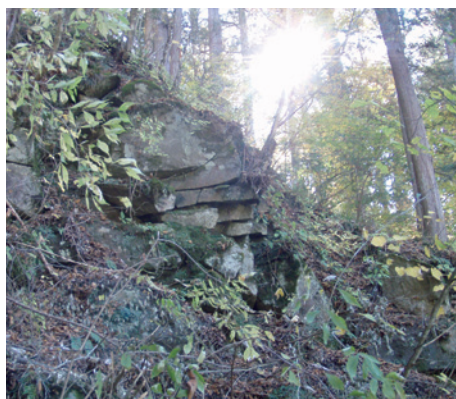
落石源となった岩盤面の一部は応急処置としてロープネット工を施してあった。岩質は花崗岩。比較的硬い性質のものがあった。

岩盤面には亀裂が無数に入っており、どれも深かった。岩盤面の上側には、独立した浮石が不安定に乗った状態。高さ1～2m、幅50cm～3mと大型のものばかりであった。

現地を確認した結果、DKボンドによる施工は十分可能との判断を下した。先方には「大きな浮石や奥深くまで入った亀裂にボンドモルタルを充填することにより、岩盤面の一体化を図り安定させることができます。ただし周囲を見ると斜面上に落下したのと思われる20～50cm程度の岩石が点在しています。小崩落はロープネット工により対応して、大規模な落石源をDKボンドで対応するというのはどうでしょう」と提案。まずはDKボンドによる施工が可能な箇所を調査し、資料を提出することにした。

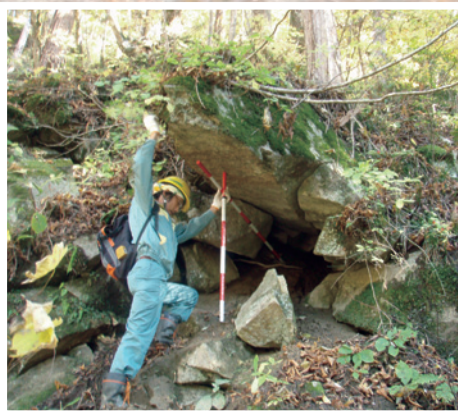
1

### 現地調査

危険箇所を岩塊A～Eの5つのブロックに分けてそれぞれの数量を測定、施工を進めることにした

を装着し、斜面を登って計測。現地では危険箇所を岩塊A、B、C、D、Eと大きく5つのブロックに分け、それぞれの数量を測定した。

岩塊ごとに施工範囲を計測し清掃・水洗工の面積とした。また亀裂の寸法を計測しDKボンド目地工、及びDKボンド注入工の数量を算出した。仮設工は道路沿いの2ヶ所（岩塊A、B）と、上部斜面の3ヶ所（岩塊C、D、E）に分けて設置。道路沿いは仮設足場工と岩塊の間を行き来できるように通路を作成することとした。また、上部斜面においては仮設構台を岩塊C、D、Eの中央に位置する斜面上に設け、そこまでの運搬施設はモノレールを設置することに。岩塊C、D、Eの各箇所にも仮設足場を設置するように計画した。

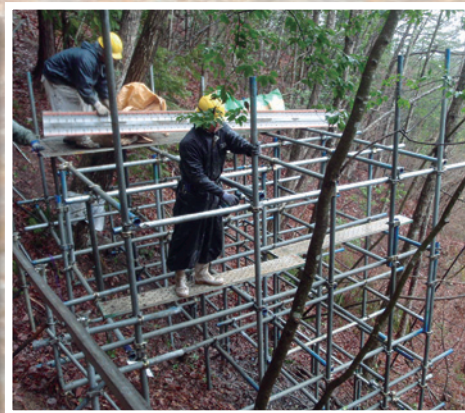
2

### 足場組立

上部斜面のモノレール終点付近には仮設構台を組み立て、各岩の塊には仮設足場を設置した

まずは仮設工から。上部斜面のモノレール終点付近には仮設構台を組み立て、AからEの各岩塊には仮設足場を設置。ロープネット工の施工を考慮し、先行して施工する箇所にのみ仮設足場の組み立てを行った。

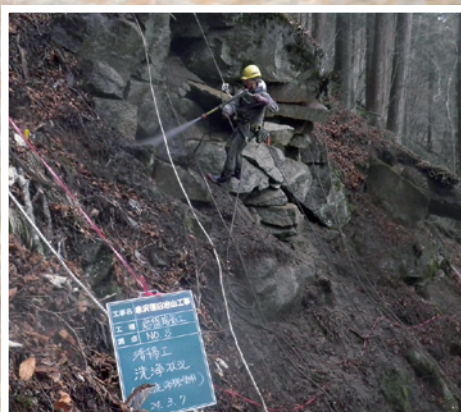
3

### 清掃・水洗い工

亀裂の間に堆積した土砂を人力で取り除き、その後に高圧洗浄機で水洗いしていった

裂の間に堆積した土砂を人力で取り除き、その後に高圧洗浄機で水洗いしていった。現場周辺は夜間には気温が氷点下となるため、水洗い後には洗いが凍ってしまう恐れがあった。そのため、作業後には点検を欠かさず、必要に応じてはヒーターで暖をとるなど、十分に注意を払って作業を進めた。

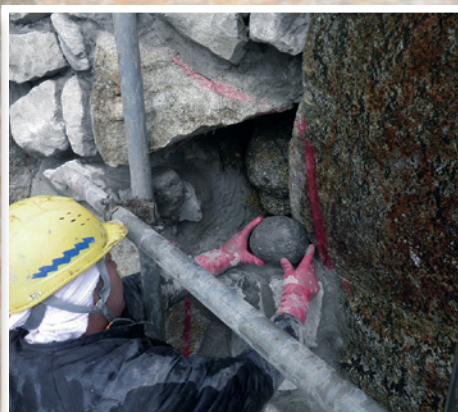
4

### モルタル目地工

シートや練炭、ヒーターによる養生を行いながらDKボンド目地モルタルを亀裂の表面部に詰めた

次に亀裂の表面部にDKボンド目地モルタルを人力で詰めていくDKボンド目地工を行った。気温の低下によるモルタルの品質低下を防止するために、シートや練炭、ヒーターによる養生を行い、施工箇所の気温が氷点下とならないように努めた。

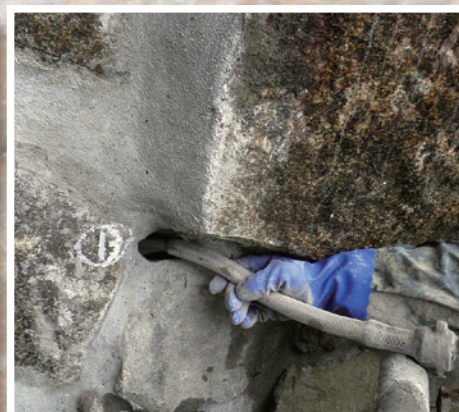
5

### モルタル注入工

ミキサーで練り上げたDKボンド注入モルタルをポンプで注入孔まで送り、亀裂の奥に注入していった

そして、DKボンド注入工では、ミキサーで練り上げたDKボンド注入モルタルをポンプで注入孔まで送り、亀裂の奥に注入していった。
