# KAWAKEN Newsletter

台風で一変した景観に  
DKボンドで対策を

# 自然石による石積の修景作業

## 部分的な補修に DKボンド工法を

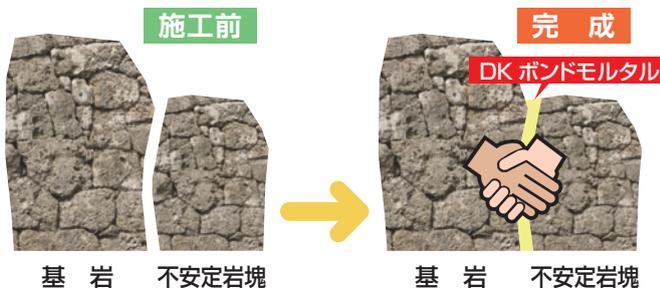
発生源となる浮石や転石の落下を抑制することを目的とし、落石発生源に対して直接実施

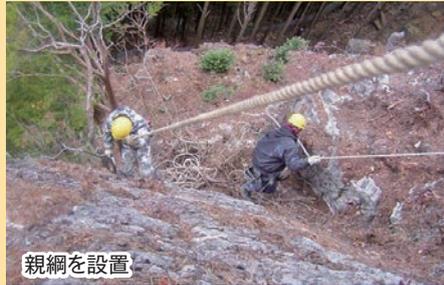
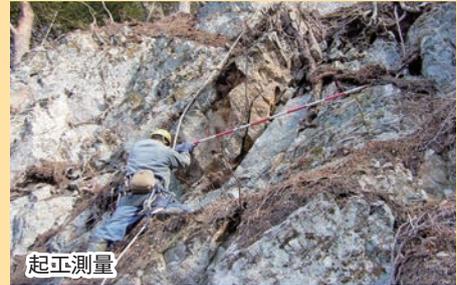
## 1 準備工

親綱設置現場調査  
(起工測量)

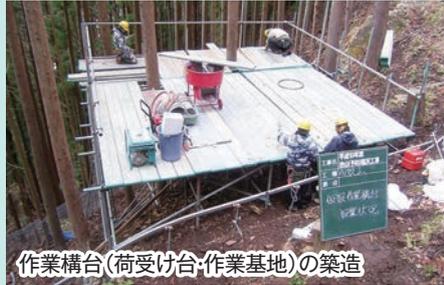
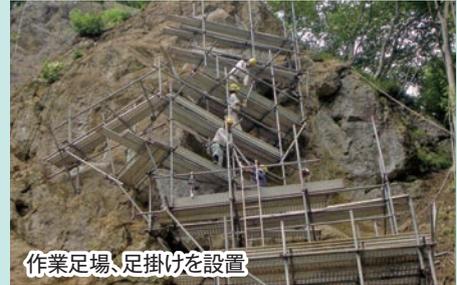
## 2 仮設工

簡易索道設置、モノレール設置  
仮設足場工設置など

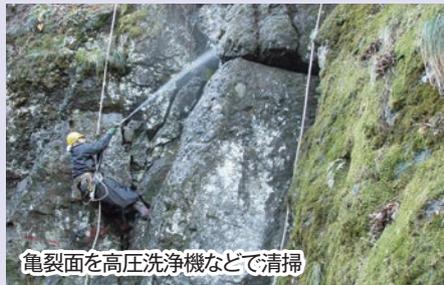
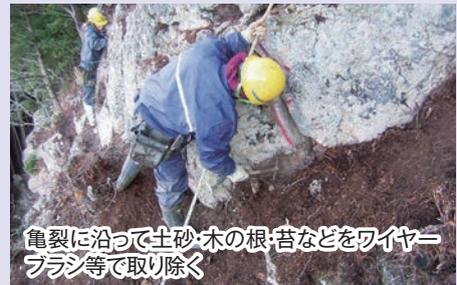
## 3 清掃並びに 水洗い工

土砂・苔等除去高圧水洗浄(エアークリーン)  
風化層除去清掃

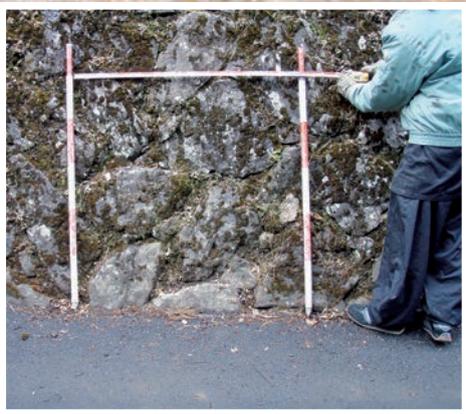
### 1

#### 現地調査

部分的な補修が必要な箇所にはDKボンドによって石積の隙間を充填する法が採られた

まず本格施工に先立ち現地調査を開始した。代表部（2m×2m=4㎡の範囲による）を数か所ピックアップし、その中の数量を全体に反映させて数量をつかむ。これは広範囲において施工数量を把握するうえでは有効な手法だ。

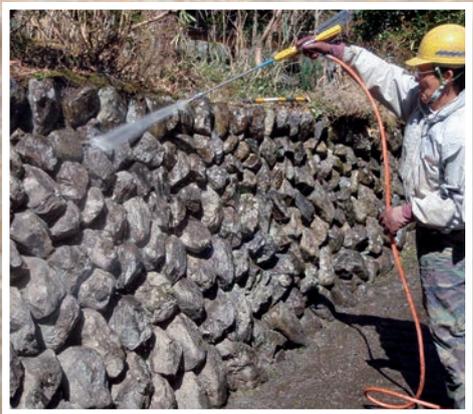
### 2

#### 水洗い工

高い水圧により石積み崩れぬよう配慮し、不安定な石がないか確認しながら作業を進めた

調査した数量をもとに本格作業に入った。まず始めに行われるのは、「清掃・水洗工」。石積表面に繁茂した苔はワイヤーブラシを使って手作業で丁寧に取り除き、高圧洗浄機で水洗い洗浄作業を行った。高圧洗浄機による水圧で石積み崩れぬよう、また不安定な状態の石がないか確認しながら作業を進めた。

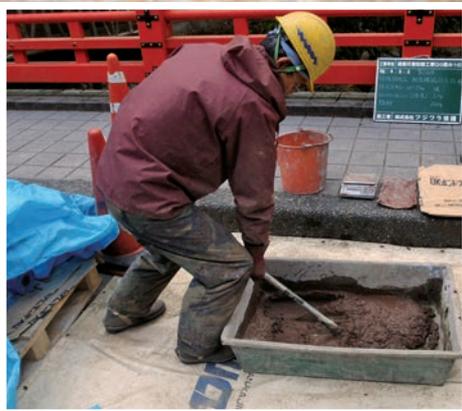
3

### モルタル配合

修景作業のため、配合時に茶褐色の着色粉末を練り混ぜ、石積の色に近づけるよう工夫された

続いて「モルタル目地工」を行った。今回は修景作業のため、配合時に茶褐色の顔料（着色粉末）を練り混ぜ、現在の石積の色に近づけるよう工夫された。というのも、本来DKボンドモルタルはうすい灰色が標準の仕上がり色であり、現地には見た目が馴染まない状態になる恐れがあるからだ。もちろん、時間の経過とともに降雨や風などによって馴染んでいけば、DKボンドで仕上げた箇所も周辺と同化していき、最終的には目立たない状態にはなる。しかし、そうなるまでには多少なりとも時間を要するため、景観保持という観点から、施工当初から景観により馴染むようモルタルを着色するケースが時々ある。そんな趣旨のもと今回も着色材を加えたモルタルで石と石の間を充填していった。

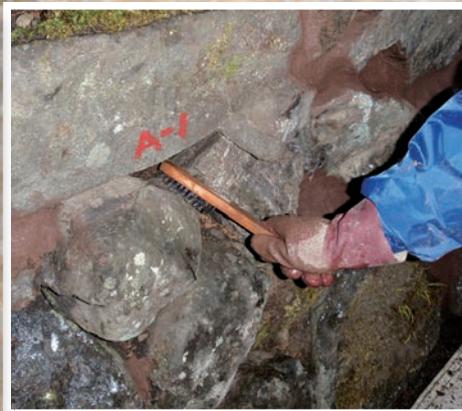
4

### 清掃工

石積表面に繁茂した苔はワイヤーブラシを使って手作業で丁寧に取り除いていった

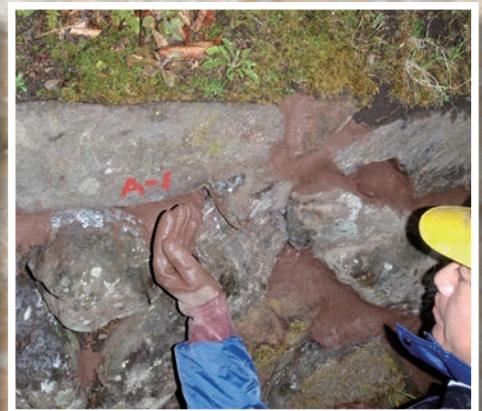
5

### モルタル目地工

寒さによりDKボンドモルタルが劣化しないよう配慮しながら目地詰め作業が進められた

冬季のDKボンド作業は、今までも何度か紹介している通り、寒さ対策が必要になってくる。ボンドモルタルは寒さによって品質が低下してしまうからだ。そのため、施工箇所はその日の作業が終了するたびにシート囲いをし、気温が0℃以下にならないよう常に練炭が焚かれた。
