# KAWAKEN Newsletter

2011.10

## 絶景ロード 復旧への道筋

～「しらびそ峠」でのツーリング大会を  
再開させるために～

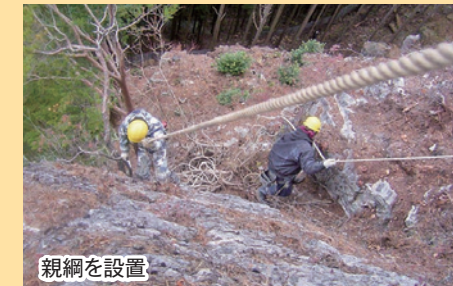
親綱を設置

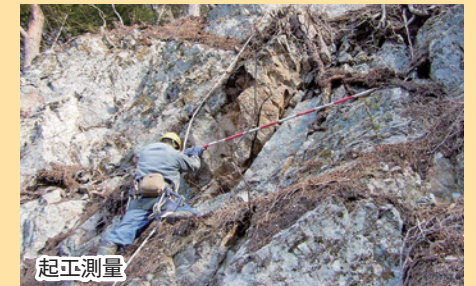
起工測量

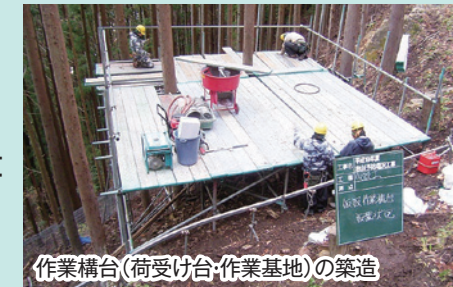
作業構台(荷受け台・作業基地)の築造

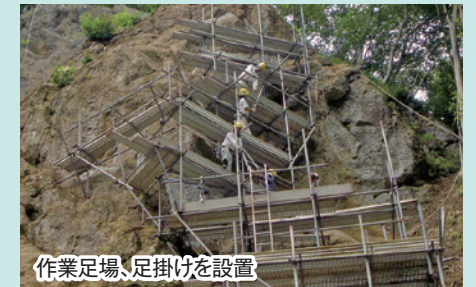
作業足場、足掛けを設置

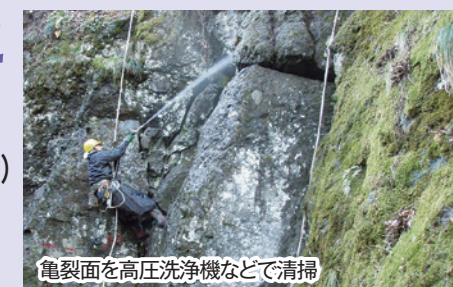
亀裂面を高圧洗浄機などで清掃

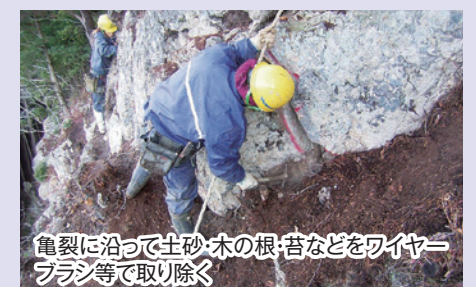
亀裂に沿って土砂・木の根・苔などをワイヤーブラシ等で取り除く

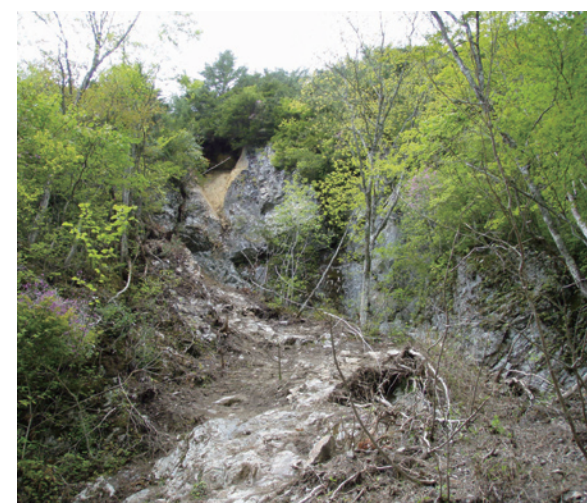
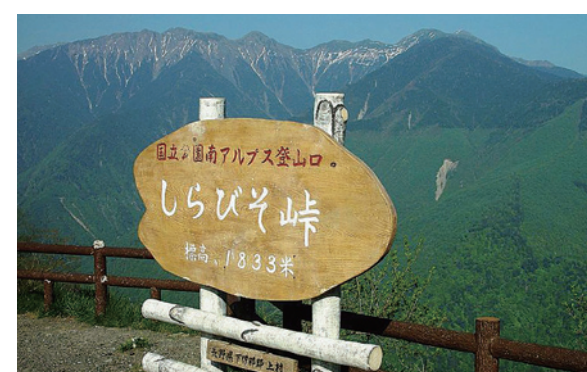
しらびそ峠の道幅は5m。普通乗用車のすれ違いがやっとの幅員で、片側は急斜面の山が続いていた。その斜面にはモルタル吹付工法や法面緑化工法で施工対応している箇所があったが、崩落が進み地山がむき出しになり、道路上に10cm～30cm程度の石が落ちている所も数多く見られた。もう一方の道路脇は急斜面の絶壁で深い谷。その途中には道路を塞ぐほど大きな岩や大量の土砂が流れ出し、道路もひどく損傷している箇所があった。道路から山肌を見ると、約50m上部の所に崩落した岩が抜け落ちた状態で大きく窪み（オーバーハング）、残った岩盤が突出。非常に不安定な様子が見て取れた。また、岩質は比較的固めの泥質。縦方向への亀裂が多く見受けられた。

崩落箇所は高さ約10m、幅が最大約4m、奥行約1.5mのV字の形に大きくえぐれ、その両脇には大きさにして幅3～5m、高さ10mの巨石が不安定に残っていた。巨石の下側はやはりハングしており、下側から見上げると巨大な突起物が異様なものとして目に映る。今回の崩落によって両脇の岩盤がより不安定な状態となり、これらの岩盤の対策が急務であることは、現場を見た誰もが疑わない状況だった。

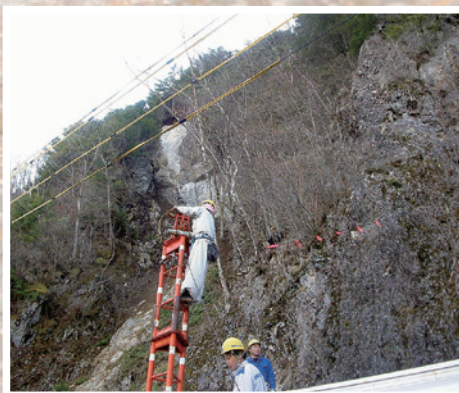
- 1 仮設道路、仮設索道の設置**  
資機材を荷揚げするためのタワーを道路脇に設置。荷揚げ可能な道路から現地までは斜面上にステップを設置し作業用通路を確保した

まずは仮設工の設置から。索道は道路脇に道路上から資機材を荷揚げするためのタワーを設置。現地まで高い位置でワイヤーを張れるようにし、荷揚げが可能となったら斜面上に道路から現地までの作業用通路となる鉄製の階段（以下ステップ）を設置した。その後は作業ヤードと仮設足場の組み立てを。仮設工の組み立てが終わるといよいよDKボンド工法の本工事へと入った。

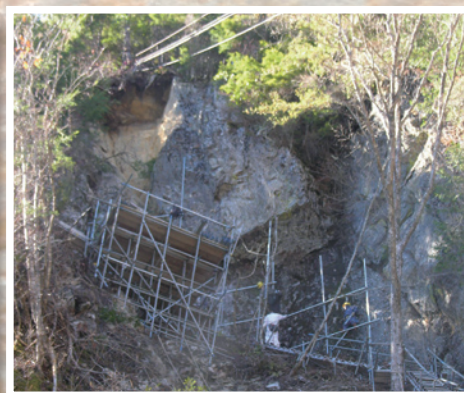
- 2 仮設索道の設置**  
作業ヤードと仮設足場の組み立て。足下の不安定な状況で組み立てる仮設作業には細心の注意が払われた

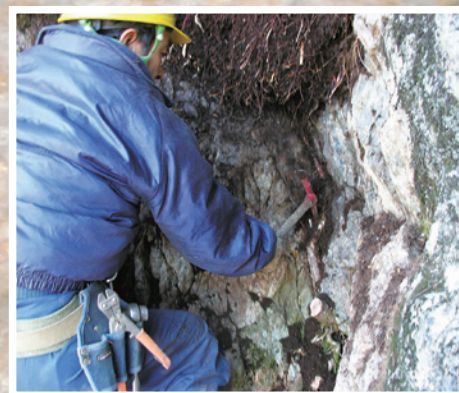
- 3 清掃・水洗い工**  
草木や土砂、苔等を手作業で除去する際には岩盤の状態をよく確認。高圧水の噴射によって浮石がより不安定になるとされる要注意箇所には、洗浄前にDKボンドモルタルで仮接着した

最初に行うのは接着する亀裂の部分にある苔や草、枝木や土砂等を取り除き高圧洗浄機で洗浄、岩盤をキレイな状態にする「清掃・水洗い工」。今回は洗浄の際、岩盤に高圧

の水を噴射することによって浮石がさらに不安定となる恐れがあった。そのため、草木や土砂、苔等を手作業で除去する際に岩盤の状態を確かめ、不意な落石による危険性を防ぐように気を配った。また、除去作業中に何らかの手を加えることが必要だと感じた箇所には、洗浄前にDKボンドモルタルで仮に接着して二次災害への危険を回避するよう努めた。

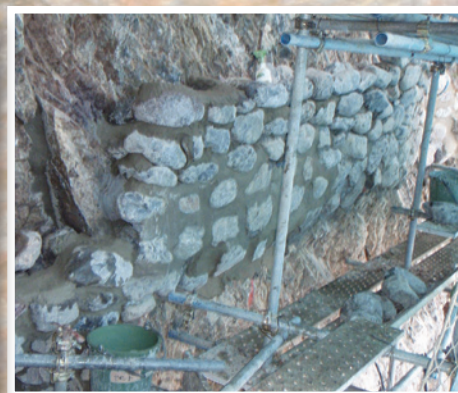
- 4 モルタル目地工**  
亀裂はどれも幅20cm以上。石を積み上げその間にボンドモルタルを積み込む石積み工の作業法がとられた

続いて取り掛かるのは「モルタル目地工」。これはDKボンドモルタル

を規定の配合で練りあげ、亀裂の表面部分に人力で詰め込む作業だ。亀裂はどれも幅20cm以上、崩落箇所とその右側の不安定岩下側のハング部においては幅1m以上と広い状態だった今回の現場では、すべての亀裂で石を積みその間にボンドモルタルを詰め込む石積み工による作業が採用された。

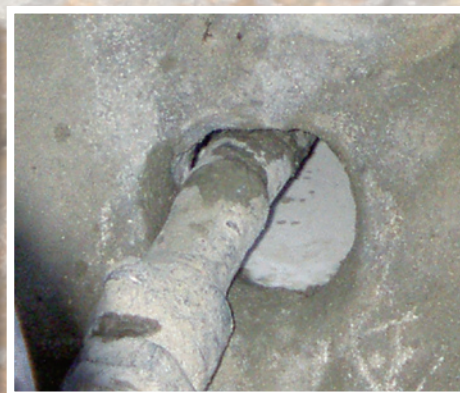
- 5 モルタル注入工**  
モルタル目地工は降雨や積雪によって岩盤が濡れてしまうと作業ができなくなる。そのため目地工ができないときには、モルタル注入工を進めるなどして、ロスタイムの解消を目指した

「モルタル注入工」は、モルタル目地工により亀裂の表面を塞いだその頂上部を一部開口しておき（注入孔）、そこから亀裂の奥に所定の配合で作成したボンドモルタルを機械で注入する作業である。モルタルは降雨や積雪によって岩盤が濡れてしまうと作業ができなくなってしまう。さらに、まだまだ朝晩の気温が低い現場ではモルタルが凍結しやすい状況であった。そのためシート囲いや足場上が凍結しないよう練炭を設置するなどして、モルタルの品質が低下しないよう対策を講じた。
