# KAWAKEN Newsletter

Vol.  
**38**

**遊歩道が危ない!!  
災害から守るDKボンド工法**

# 上部に残された巨岩を DKボンド工法で一体化！

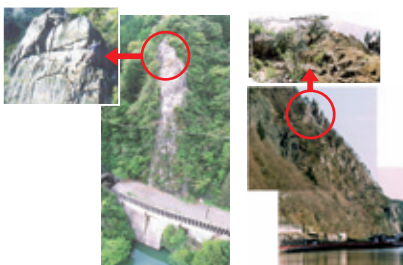
#### 急崖斜面や高所

人力主体の作業のため、大規模な仮設を組んだり大型機械の搬入が難しい機械力が使えない場所に。

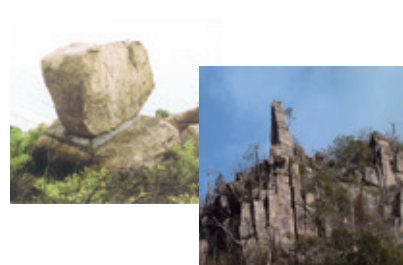
#### 非常に不安定な巨岩

施工中に振動などの余分な外力を与えず、仮接着による安全対策ができるので、尾根上の巨岩などに。

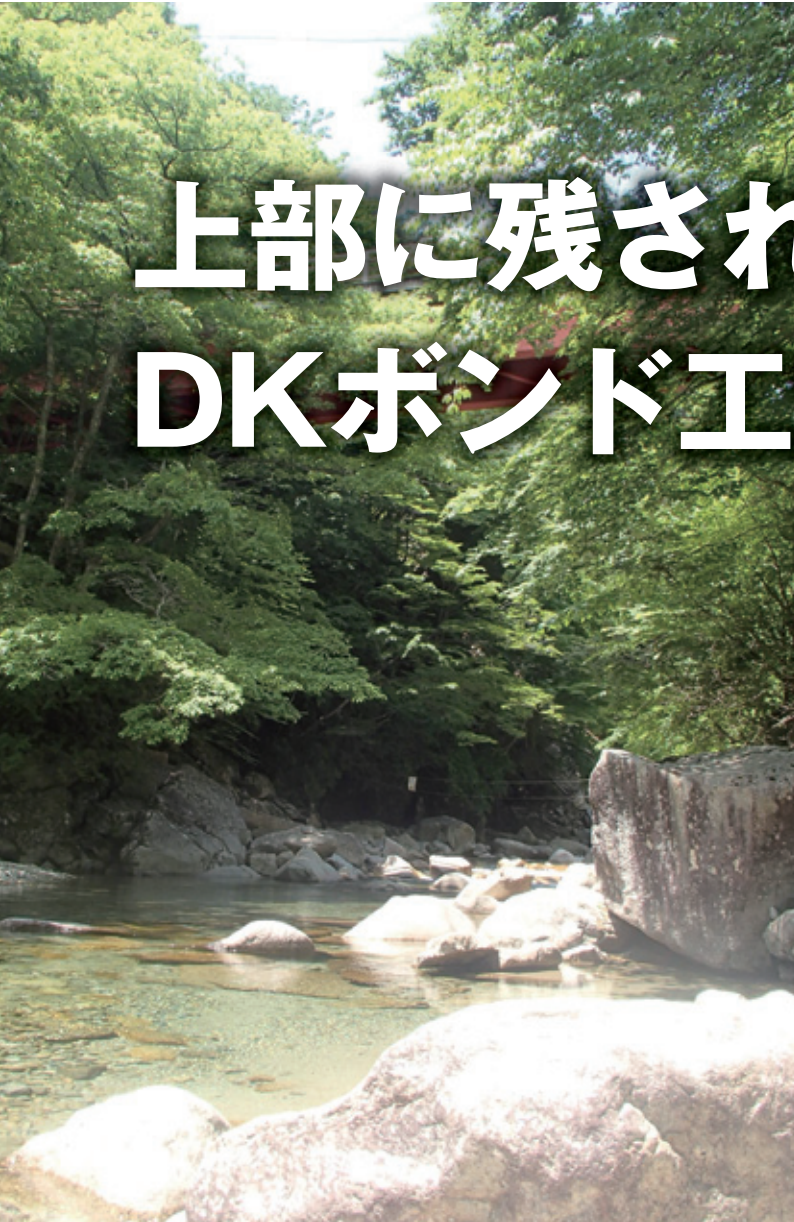
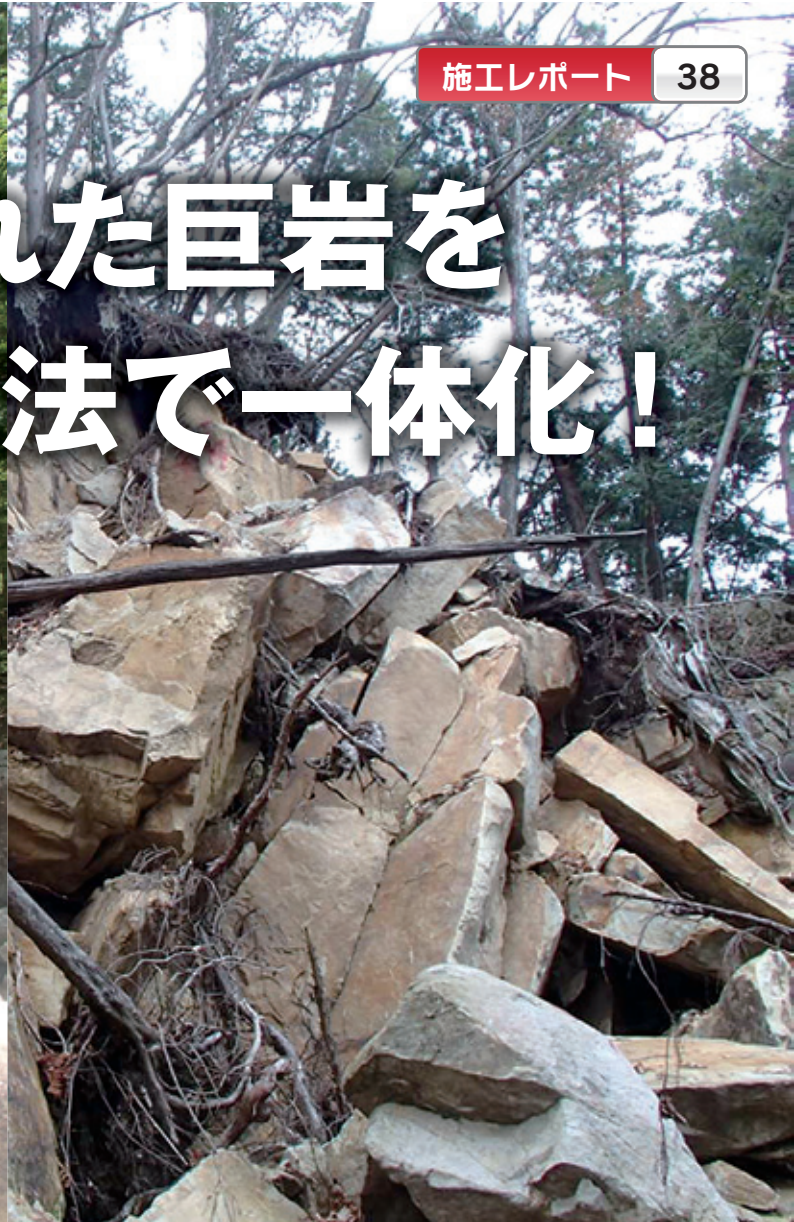
現地を視察すると、幅員3mの林道が走るその下側斜面に延長約30mの範囲で斜面崩壊が発生しており、その下およそ150mの柿其溪谷にまでその崩落岩は及んでいる。斜面上には大きさ約50cm程の大小様々な岩が広い範囲にわたり残されていた。この岩は斜面上に不規則に重なり合い、その層も厚い。崩落した岩が広がる上部には高さ5mはある巨石と岩盤面が露出していた。岩盤面には大小様々な亀裂が縦横無尽に走りさらなる落石が発生する危険性をもった状態であった。

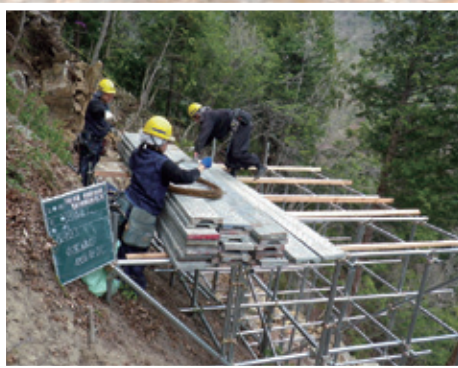
### 1 仮設工組立

安全かつスムーズに工事をするうえで、仮設組立はたいへん重要である。

施工開始前に、地元業者が事前に設置した仮設索道を使用し、資機材を施工箇所付近まで運搬し、1回に運搬できる最大吊り上げ荷重を1トンとし、その荷重を超えない量で運搬するように作業を進めた。施工箇所では、最初に仮設台場の設置を行った。索道によって運搬される資機材が卸せるだけでなく、施工箇所への接続も安全に行うことができる場所を選定したうえで、台場を組み立てた。

その後、施工箇所への仮設通路及び仮設足場を組み立てた。部材の固定を確実にし、緩みのない状態かを確認しながら作業を進めた。

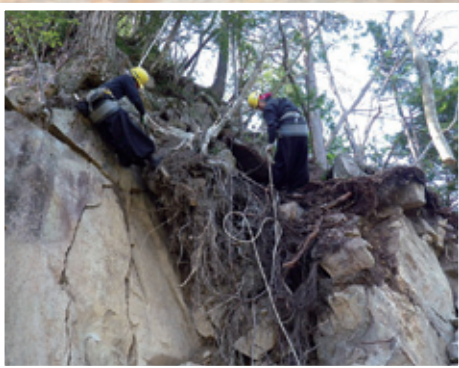
### 2 清掃

周辺の不安定な立木やその根などを除去することにより、亀裂の状態がより明確となる。

施工箇所を亀裂部分を清掃するのはもちろん、施工箇所上部にせり出す状態にある木根も除去し周辺の不安定な立木及びその根や堆積土も併せて除去する。亀裂内にある土砂や草木、苔等を除去した後に高圧洗浄機により接着箇所を水洗いし不純物を除去する。完了後には、発注者の担当者に現地にて立会いいただき、接着箇所の

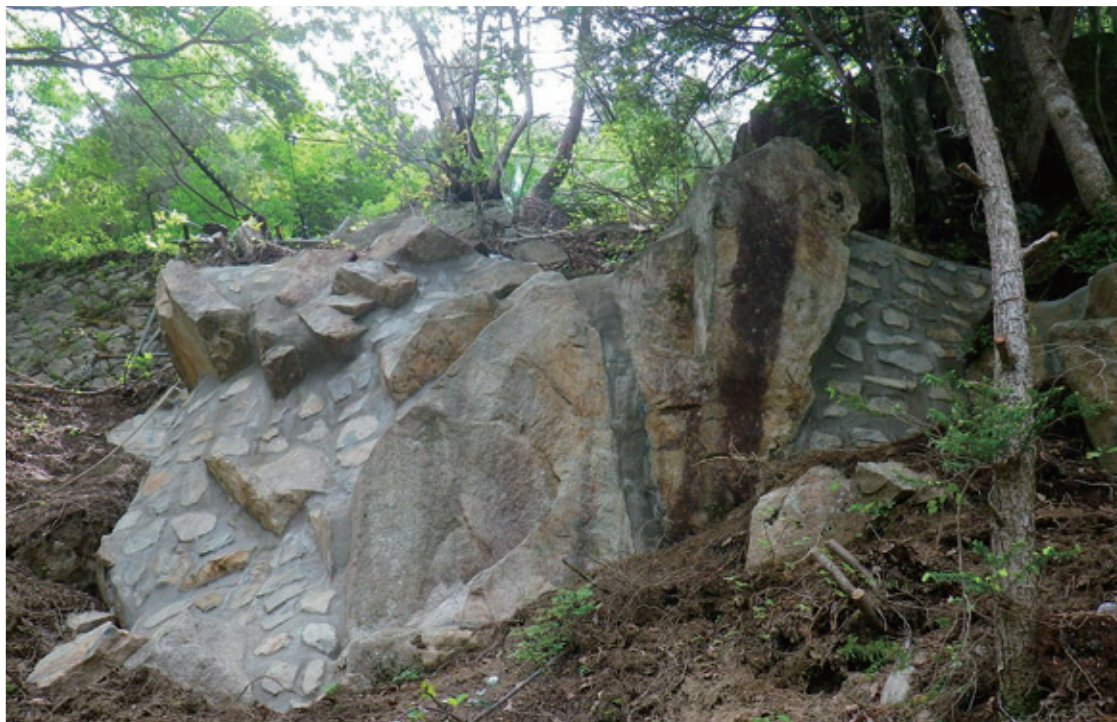
汚れが無いかを目視にて確認いただいた。その後、これまで確認できなかった亀裂の形状が露わとなり、当初予定していた数量より多くなる事がわかった。この事についても発注担当者に立会いを求め内容を承認いただいたうえで、施工をすすめた。

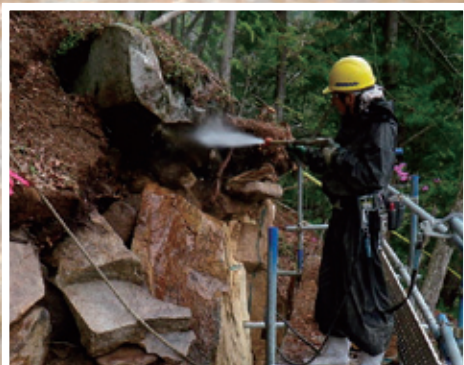
### 3 水洗い作業

砂や草木、苔等を除去した後、高圧洗浄機により接着箇所を水洗いする。

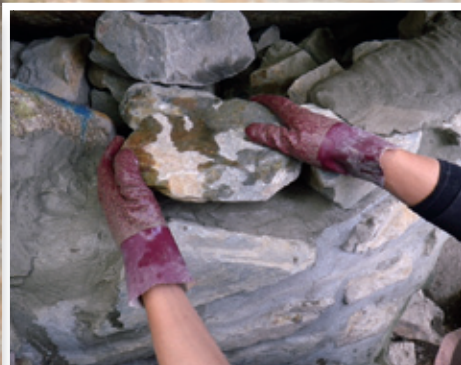
### 4 DKボンド目地工

人力によって亀裂に直接詰め込む作業を行った。

次に行う作業は「DKボンド目地工」である。所定の配合により練られたDKボンド目地モルタルを亀裂の表面部に人力にて詰め込んでゆく。亀裂幅が15cm以上の場合には石片を積みながら石と石の隙間にDKボンド目地モルタルを詰める。巨石の周辺では、幅

の広い開口部が多数であったので、ほとんどの亀裂で、石積み併用によって亀裂の表面部にDKボンド目地工を行った。

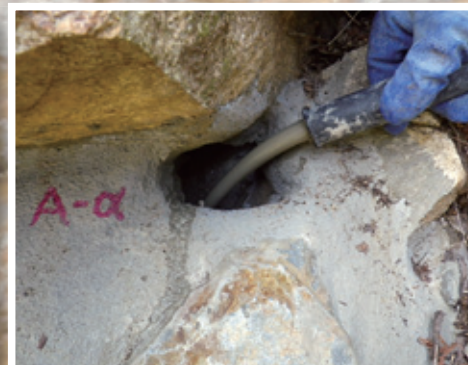
### 5 DKボンド注入工

所定の配合によって練られたDKボンド注入モルタルを、亀裂の奥側に注入充填した。

次の作業は「DKボンド注入工」である。専用機械により所定の配合に練られたDKボンド注入モルタルを事前に設けられた注入孔から亀裂の奥側に充填した。DKボンド目地工の施工時に亀裂の中間部及び変化点にホースを設置し、DKボンド注入モルタルが充填される際に、途中経過としてホースよりのリターン（吹き出し）を確認した。亀裂奥行の1m以上

あった箇所が6か所もあり全体としてDKボンド注入工の施工量が当初の想定より多く入ったが、周辺への漏れもなく、2014年7月には無事に施工が完了した。

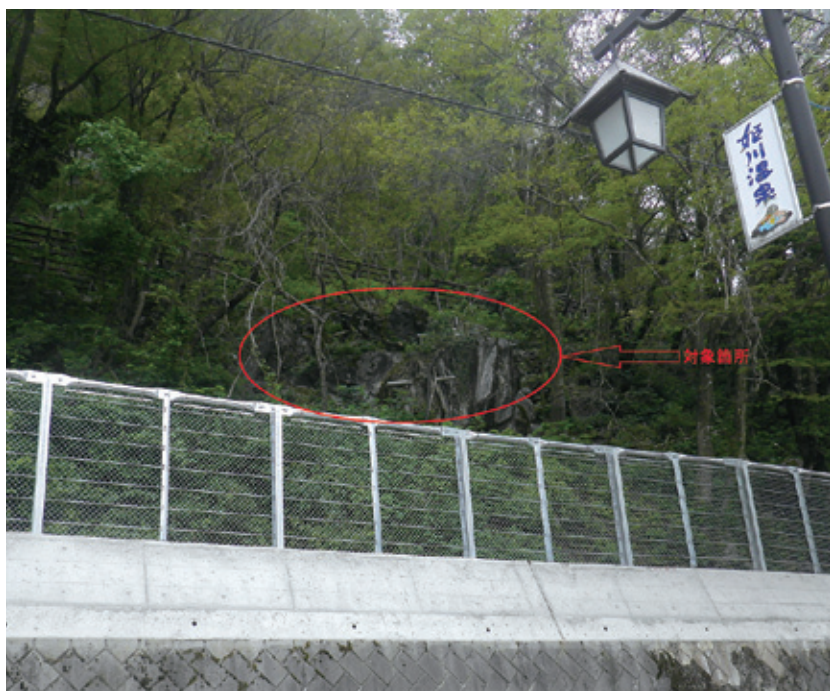
対象箇所を道路上より見上げる。写真中央部の木々の中から除く岩。

姫川河畔の温泉旅館の道路向かいに接する山腹で、岩盤からなる崖下に大量の転石が散乱する斜面でした。転石の除去はかなり難しく、このままの状態安定を図る方針を採るなかで、比較的小さい転石の分布する範囲には全面にロープ伏工を計画しましたが、直径で1m～10mある巨石が積み重なった部分や開口節理の発達する岩盤部分は転石や浮石の径、斜面勾配からロープ伏工での対応が難しく、全体を接着一体化する
