# KAWAKEN Newsletter

2,000m<sup>2</sup>に広がる  
巨岩群の崩落を止める!

# 落石に悩み、巨岩崩落の危険性に怯える 地域住民を救え

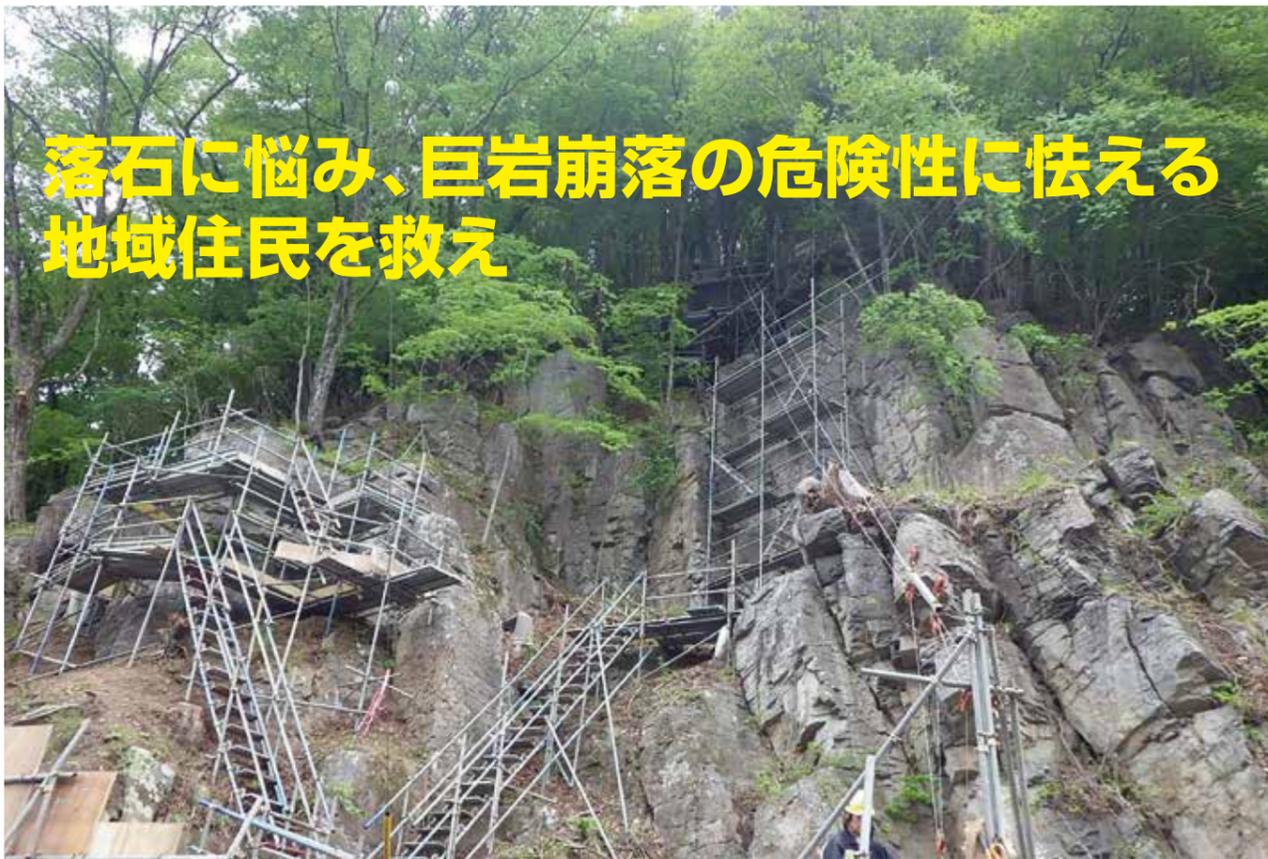
地域住民が落石に悩まされていた場所があった。立ち並ぶ木々の合間から見え隠れする岩盤斜面が道路の上部に残されており、日頃から小さな岩石が道路に落下し、通行車両に危険が迫る状況にあったのだ。上部斜面には独立した巨岩（直径3～8m程）が多く、ひとたび崩壊すれば巨岩群が一斉に動き出し、大災害に発展する可能性は十分に考えられた。

早速、現地へ視察に出向くと、斜面上の広範囲（約2,000㎡）にわたり不安定な巨岩が無数にあることが確認できた。斜面一面に巨岩群が多く残る地形は、長い年月を経て強固な岩盤斜面の部分的な浸食が進み、それぞれが巨岩として独立したものと考えられる。放置しておけばさらに浸食が進んで落石につながると予想されるため、この浸食の進行を防ぐとともに、落石の危険性が高い巨岩群を抑制する崩落対策が必要となる。

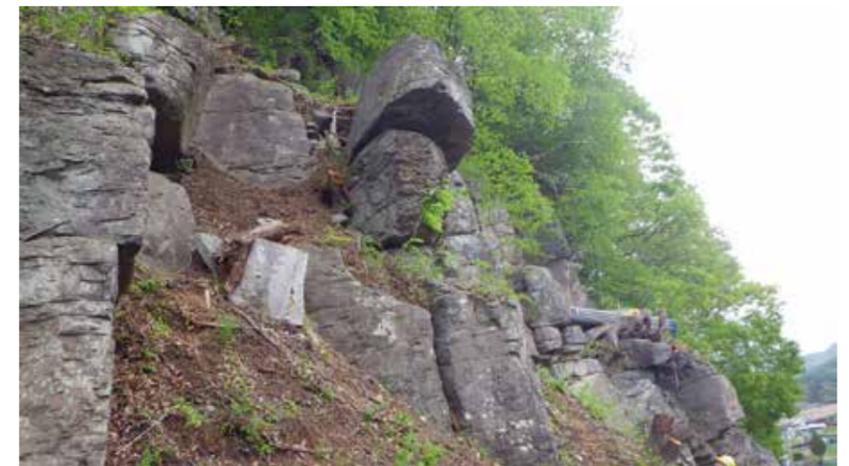
施工前の県道上部斜面。人の背丈の数倍もの巨岩が多数あり、小さな岩石の道路への落下もしばしばで、住民は不安を感じていた

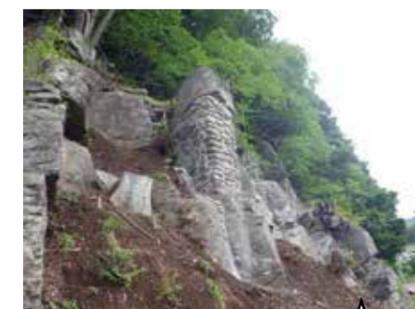
施工完了後。不安定な巨岩の空隙部をボンドモルタルで接着し、一体化させた

一方、DKボンド工法は、不安定な巨岩群の空隙部にボンド

モルタルを充填し、全体を一体化させることが可能である。

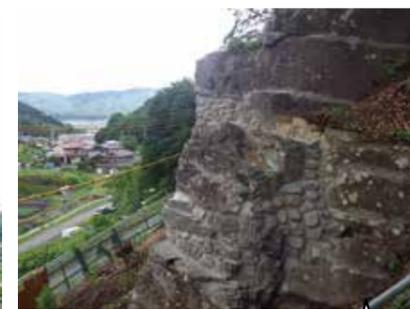
上部から見た施工完了後の斜面。広範囲に広がる巨岩群が安定したことがわかる

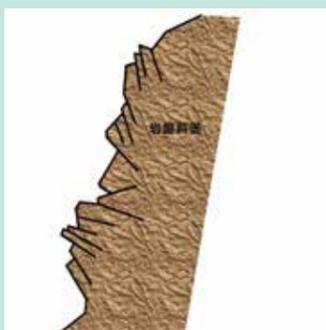
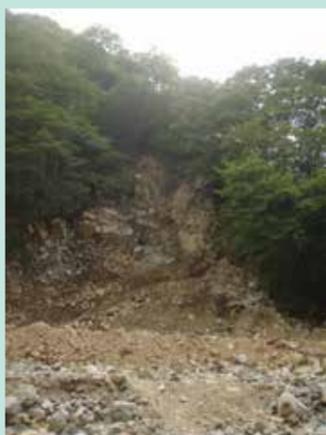
### 【ケース1】

斜面勾配は60～90度の岩盤斜面。岩質は花崗岩による侵食の進行した亀裂が細かく入り組んでいる。中には奥行き深いものもあり、計測すると1～1.5mほど。表面には部分的に細かい岩石（直径10～30cm程度）が堆積した層があるが、作業員が手で取り除ける程度である。また、厚さ約30～50cmの堆積土砂が残る箇所もあり、その奥に亀裂がある可能性は大いにある。

当初施工量に対し、目地量は若干増であったが、注入量は2倍に膨れあがった。清掃・水洗い時に堆積した岩石や土砂を取り除き、形状が大きく変化したことにより亀裂寸法も変動した。また、奥行きについては当初計測時以上に深い箇所があり、岩盤部奥に調査しきれなかった空隙が広がっていたために数量が大幅に増加した。

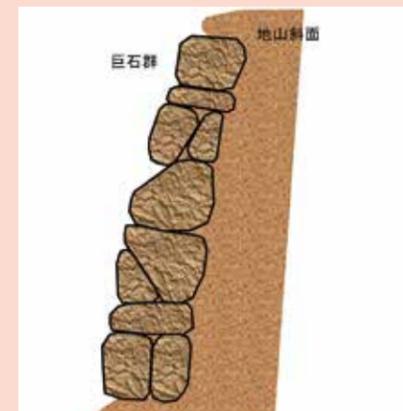
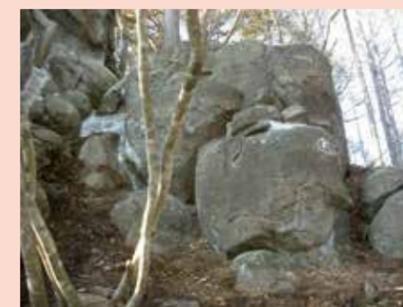
### 【ケース2】

斜面勾配は50～90度の岩盤斜面。斜面上に直径3～10m程の独立した巨岩群が重なるようにある。亀裂は比較的幅の広い30cm以上のものも多く、奥行きも全体的に1m以上と深い箇所が多い。中には2mまで達しているものもある。亀裂より伸びた立木が数か所あり、その周辺には堆積土砂が残る。

当初施工量に対し、目地量は若干増であった。注入量は1.25倍と増加した。特に亀裂奥行きが1m以上あった箇所で注入量が予定量を超え、実施工時に増加した箇所が多かった。巨岩群の奥に広がる空隙が当初調査時に把握しきれなかったためと考えられる。

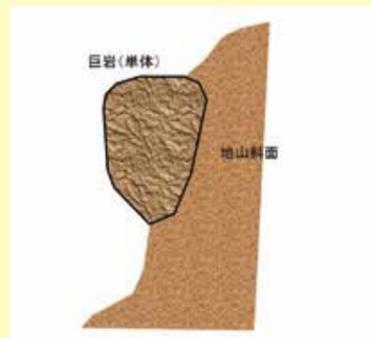
### 【ケース3】

斜面勾配は30～50度の立木が立ち並ぶ斜面。斜面上に直径8m程の独立した巨岩があり、下側が大きくハンクしている。周囲は堆積した土砂と立木が広がり、巨岩の下側に安定した岩が確認できる。

当初施工量に対し、目地量、注入量ともに大きな増加はなかった。独立した巨岩単体の対策として、亀裂寸法が当初から正確に計測できたためであった。

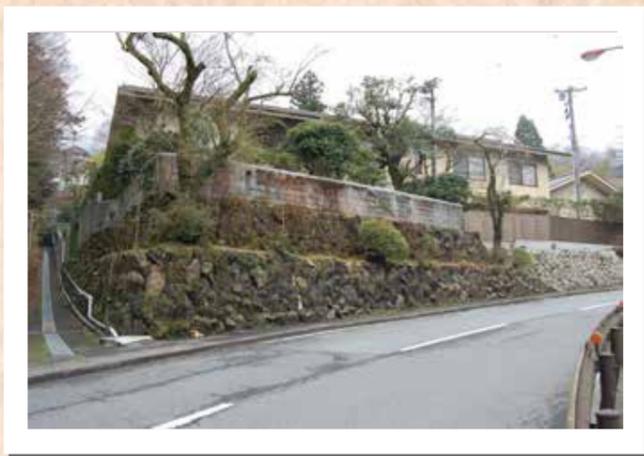
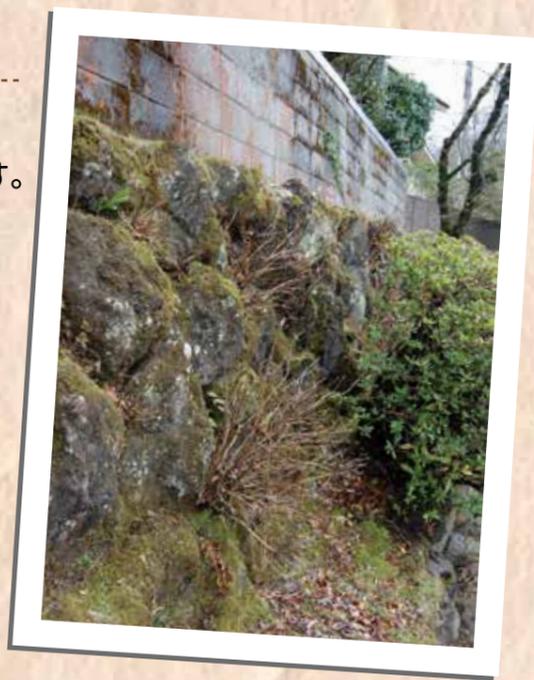
## 1 既存石積の補修に

県道沿いにある崩壊の危険性が高い石積を、DKボンドモルタルで接着一体化し、現状を保ちます。

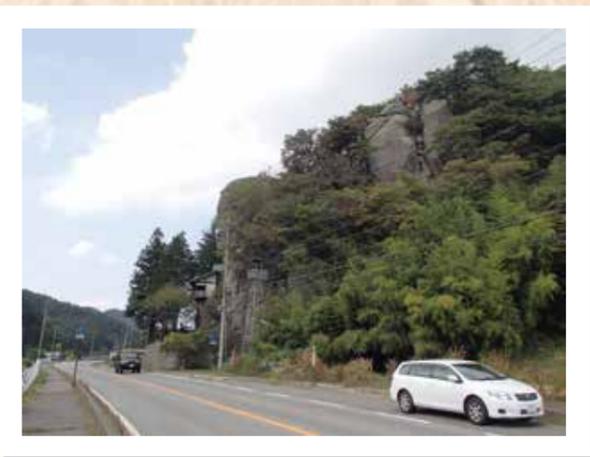
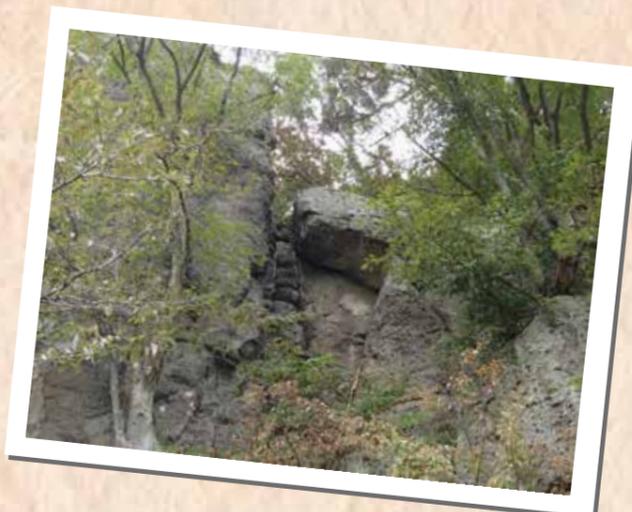
## 国道沿いの岩盤斜面に!

国道沿いの岩盤斜面に不安定な岩がある。落石源となる浮石を周囲の安定した岩と接着する事により岩盤全体を一体化して安定化させます。

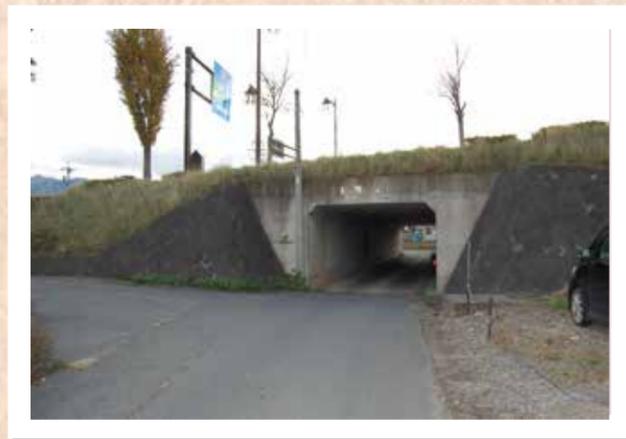
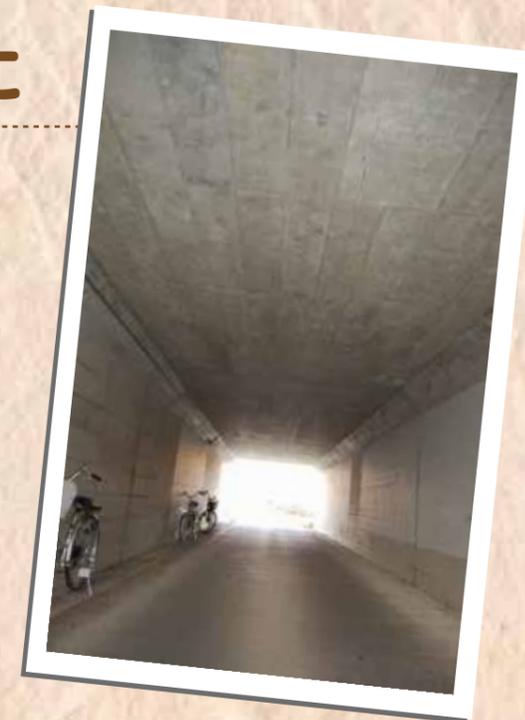
## 3 劣化した コンクリートの補修に

地下道のクラック部にDKボンドモルタルを充填し劣化を防ぎます。

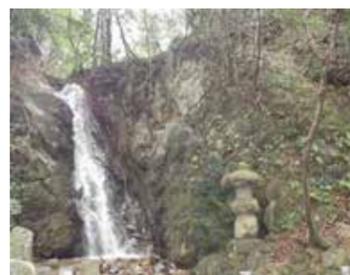
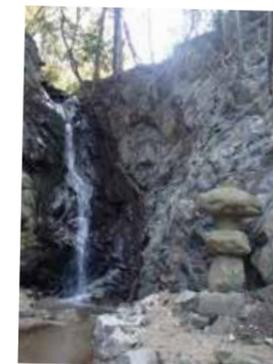
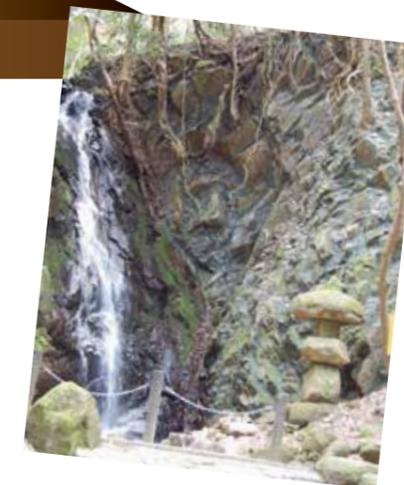
施工地 大阪府交野市倉治区 源氏の滝

これまでの実績から施工前—施工後—現在との変化を比較していただき品質が維持され、景観上にも目立たなくなっていく様子をご覧ください。

現在 (2015年3月)

施工前 (2013年10月)

施工完了 (2014年3月)
