# KAWAKEN Newsletter

貴重な学びの場を  
存続させるために—

# 問題山積の補修作業

## 大雨で崩落したのは 歴史的価値のある洞穴

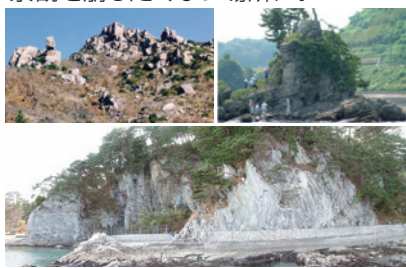
### 景観保全地域

自然石群をそのまま接着できるので、例えば景勝地や国立公園内など、景観を崩したくない場所に。

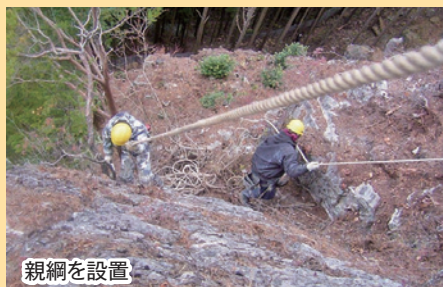
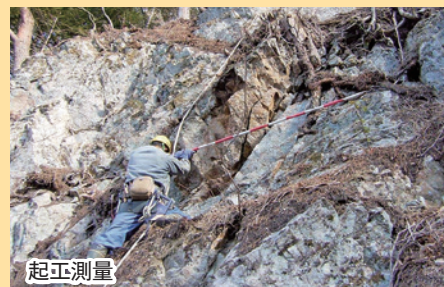
### 1 準備工

親網設置現場調査  
(起工測量)

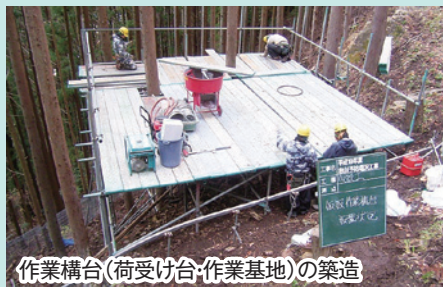
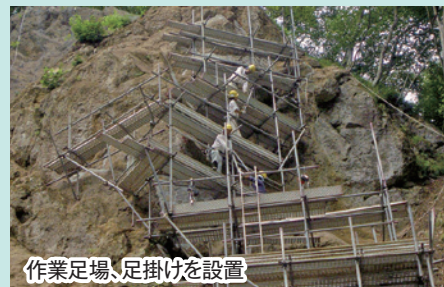
### 2 仮設工

簡易索道設置、モノレール設置  
仮設足場工設置など

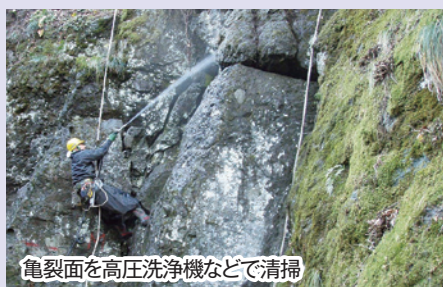
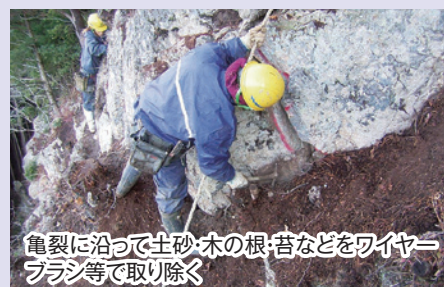
### 3 清掃並びに 水洗い工

土砂・苔等除去高圧水洗浄(エアークリーニング)  
風化層除去清掃

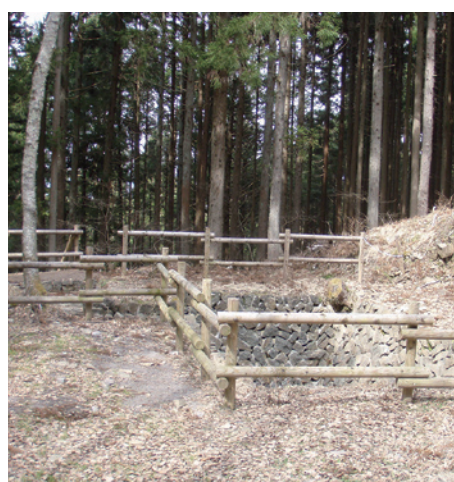
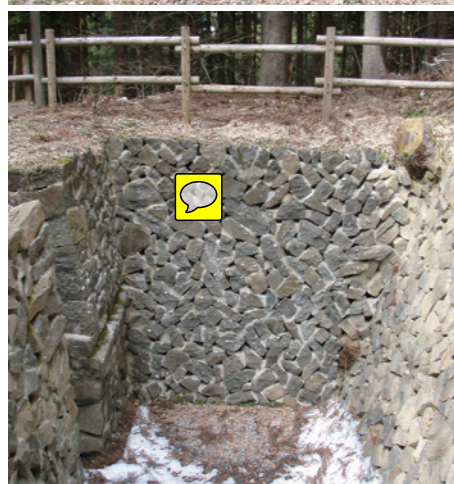
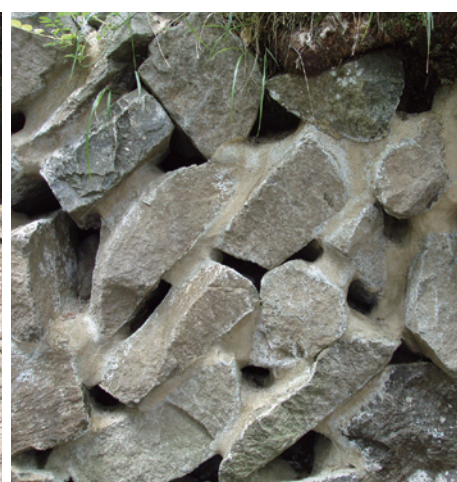
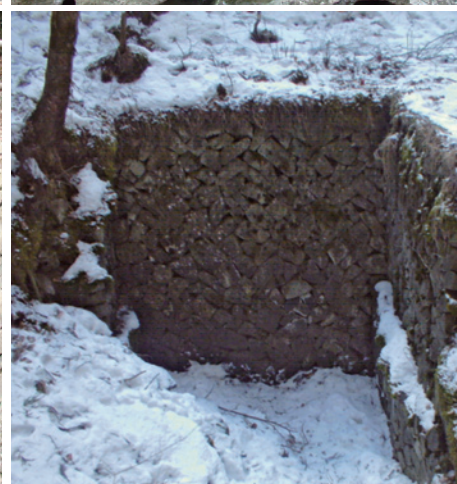
現地は石積みが幅約3m、高さ約2.5mの範囲で一部、崩壊しており、石と土砂で穴が3割程度埋まっていた。設計コンサルタントの担当者からは「崩れた石積みと土砂は一旦撤去し、新たに石を積み直します。その積んだ石をDKボンド工法により接着できますか？ただし、この涼しい風通しがなくなってしまうと、そもそもの価値を失ってしまいます。そのため、岩を接着した後も風の通りをそのままに、景観上にも極力目立たない仕上がりとしていただきたいのです。」との要望をいただいた。

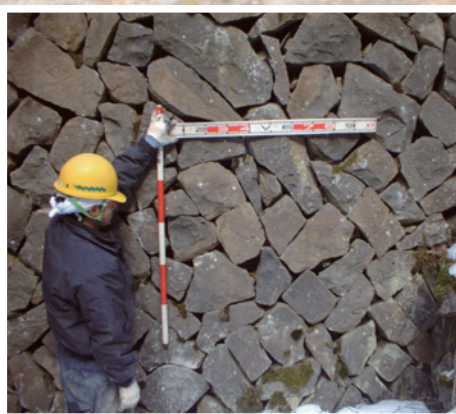
1

### 現地調査

代表箇所を2ヶ所抽出し、その範囲内でDKボンドモルタルを充填する空隙の寸法を検測した

調査は作業員2名で行った。現状では石積みが一部崩落しているため、残った部分の石積みから縦2m、横2mの範囲で代表箇所を2ヶ所抽出し、その範囲内でDKボンドモルタルを充填する空隙の寸法を検測した。そして施工が必要な全体の面積のうち崩落している箇所はその周辺の範囲から想定し、測定した。

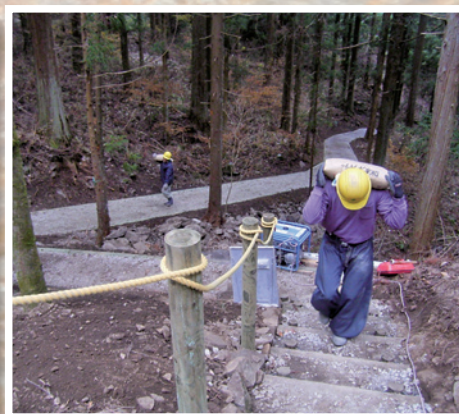
2

### 資機材運搬

車両から降ろした資機材は作業員5人が約500mの遊歩道を人力で運んだ

12月の中旬にDKボンドによる接着作業が開始となった。まずは資機材の搬入、運搬作業である。車両から降ろした資機材を作業員5人で約500mの遊歩道を登って運んだ。人力での運搬作業…この時ばかりは気温10度以下の肌寒い気候にもかかわらず、全員が額に汗をかきながらの作業であった。

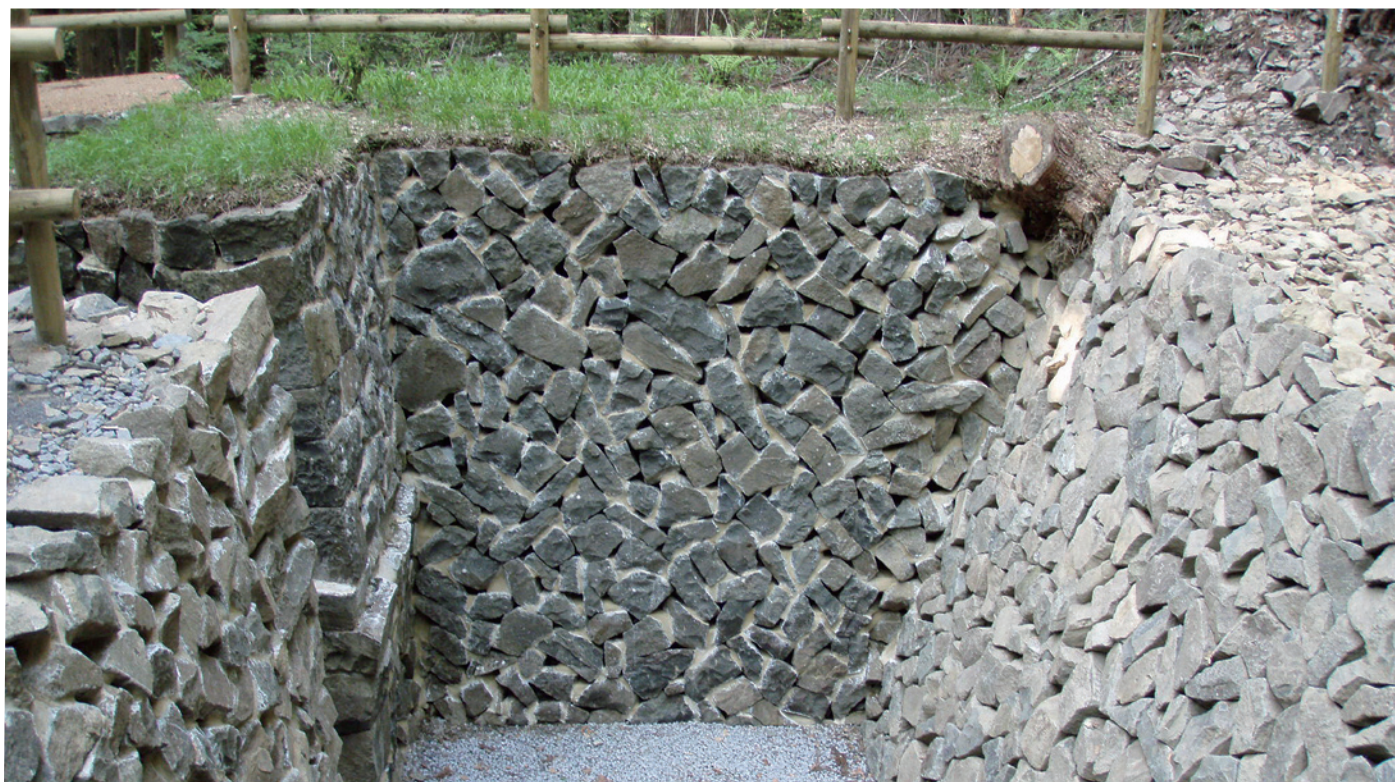
シートによる養生を施し、1週間後に片づけて工事が完了となった。その後に上小地方事務所の検査を受けたうえで引き渡しとなった。

こうして歴史ある自然は復元された。地元の小学生が市別所地区の歴史を学べる貴重な場所として、これからも大切に保存されていくことだろう。

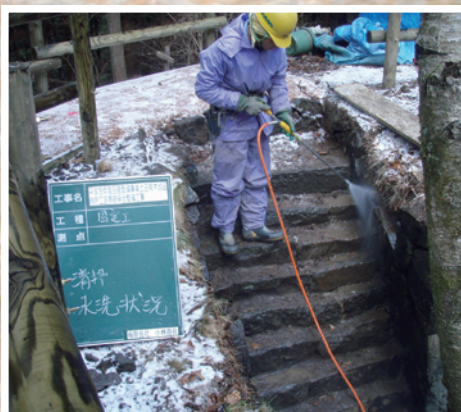
3

### 清掃・水洗い工

高圧洗浄機による洗浄。崩落を免れた石積み表面の苔はワイヤーブラシで除去した

その後は「清掃・水洗い工」である。ちょうど遊歩道沿いに沢水が流れていたため、その水を利用して高圧洗浄機による洗浄を行った。崩落を免れた石積み箇所は、表面の苔をワイヤーブラシによって除去した。

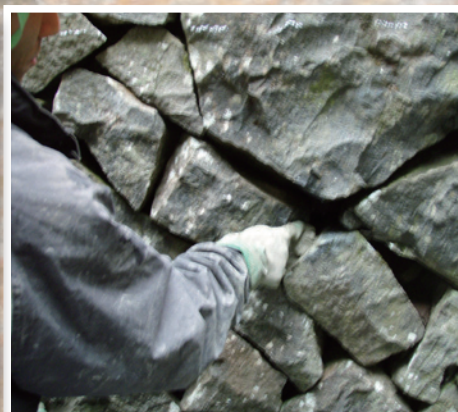
4

### モルタル目地工

DKボンドモルタルによる石と石の間を繋ぐ目地詰めは空隙部分を開けながら手作業で行われた

地モルタルにより人力によって目地詰めした。風が通るように空隙部分を部分的にあけた状態で仕上げるために、目地詰めする箇所も石と石の確実かつ効果的な連結を考慮した部分を事前に確認したうえで行った。

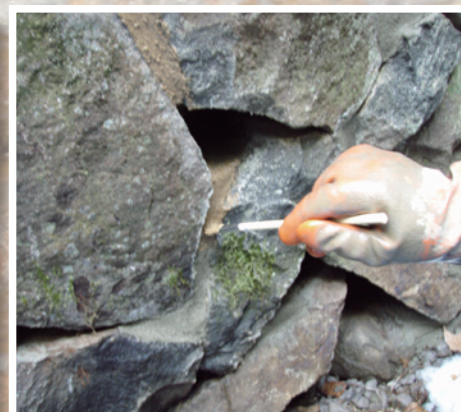
5

### 着色工

DKボンド目地モルタルによって目地詰めした箇所に着色を施しより自然な仕上がりを目指した

その後に最終工程となる「着色工」である。崩落土砂を一部採取して接着樹脂であるDKハイエ

マルションと混ぜ合わせる。それをDKボンド目地モルタルによって目地詰めした箇所に、刷毛を使って塗っていった。DKボンド目地モルタルが土色に着色され、景観上自然な仕上がりとなった。
