KAWAKEN Newsletter

VOL.62
2022.9

｜特集｜ オーバーハングの危険箇所を DK ボンド工法により岩盤と一体化に
トピックス — ポリウレア樹脂吹付工法 老朽化した屋根を一度の施工で長寿命化に

オーバーハングの危険箇所を DK ボンド工法により岩盤と一体化に

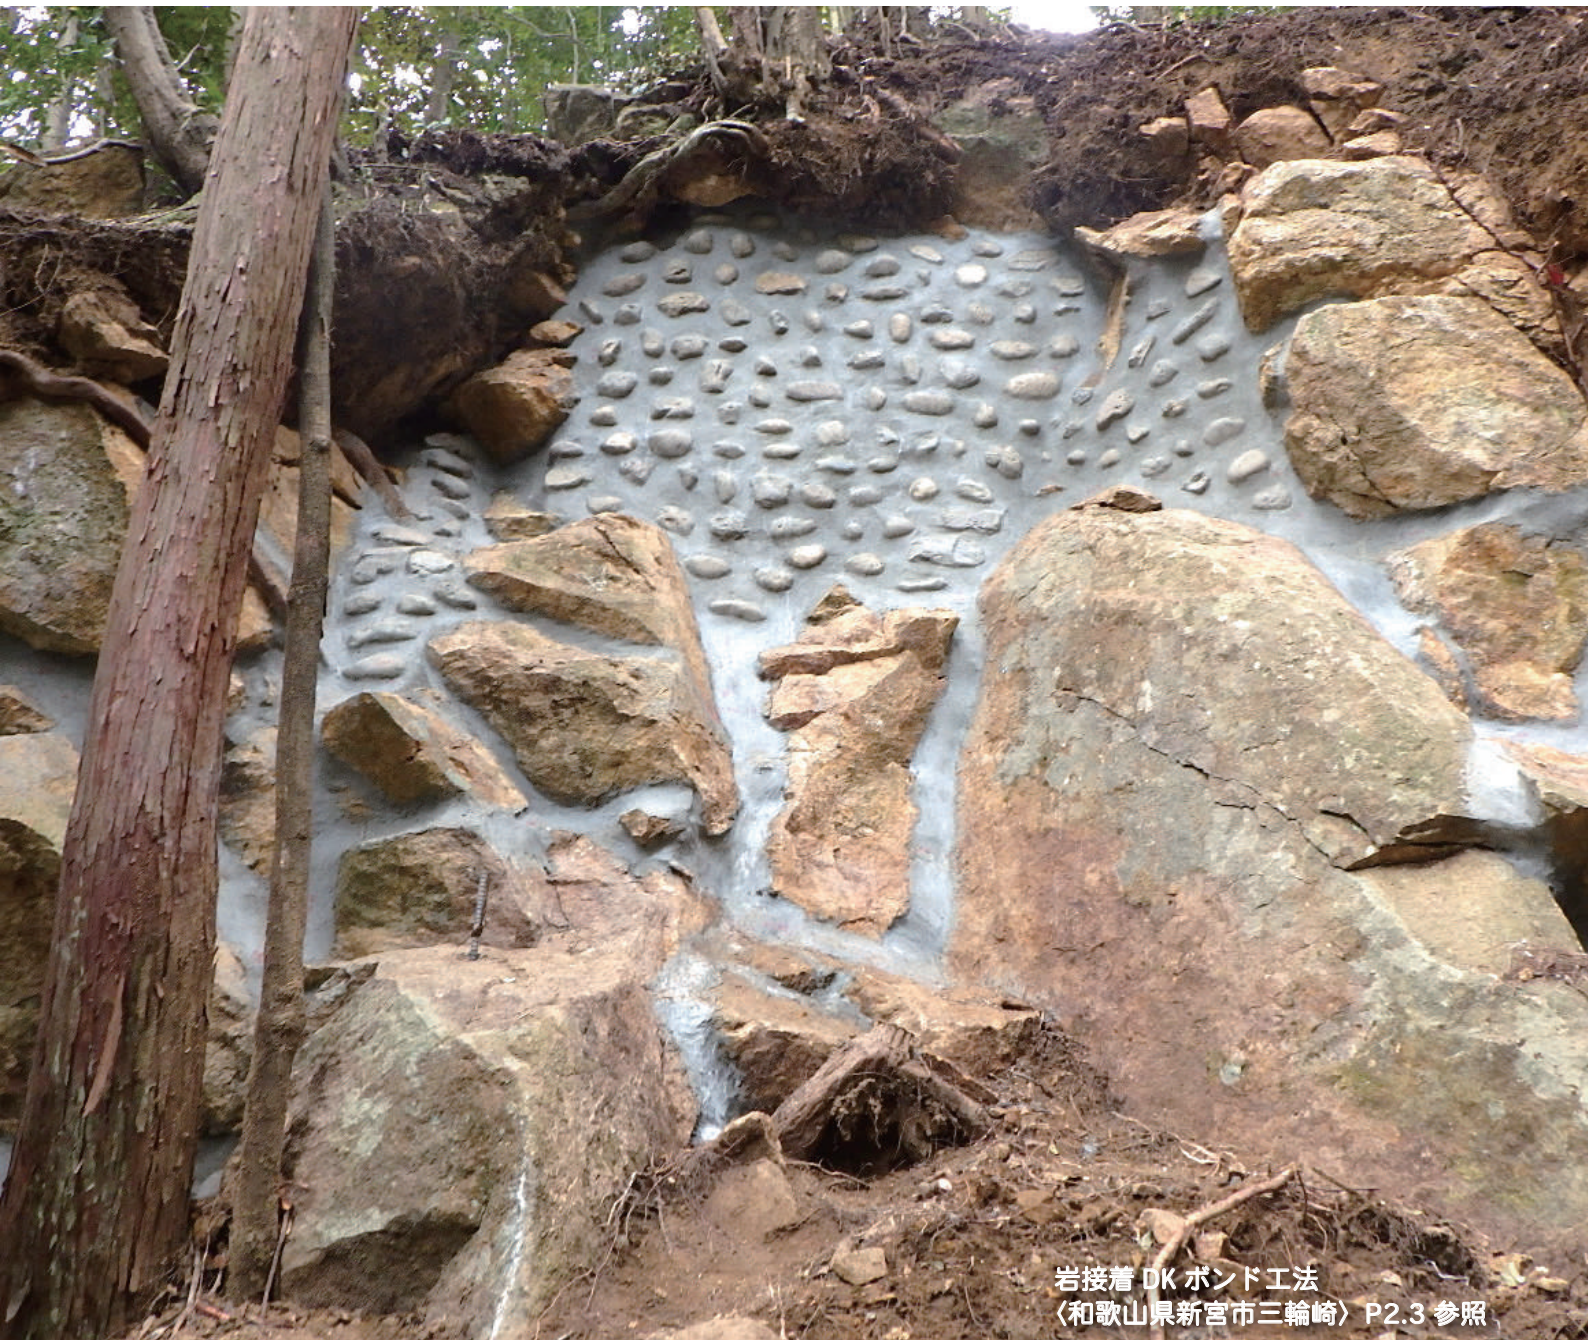
岩接着 DK ボンド工法
〈和歌山県新宮市三輪崎〉 P2.3 参照

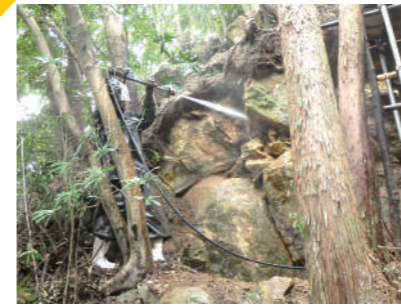
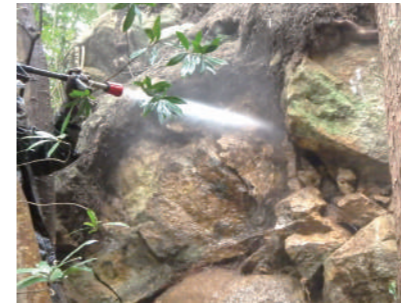
洗浄工

高い接着効果を維持するために、空隙部に蓄積した土砂や草木苔などを取り除き、岩盤の表面や石片を高圧洗浄機によって洗浄をします。

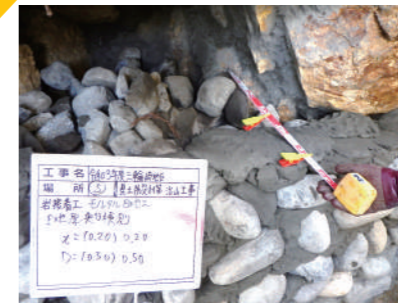
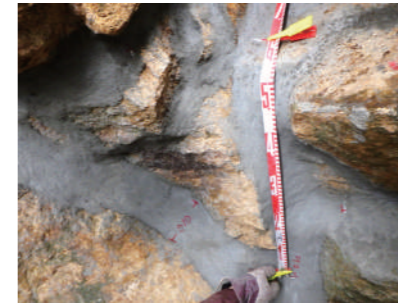
目地工

DK ボンド目地モルタルと石片を交互に積み上げます。石積みの厚みは20cmを標準とし、高さ2mずつ数回にわたって目地工の作業とDKボンド注入工を繰り返します。

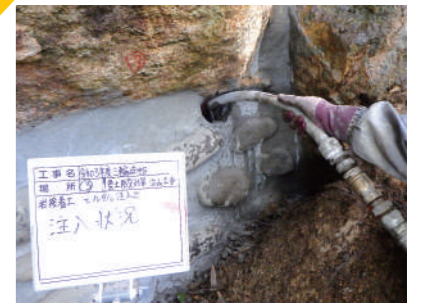
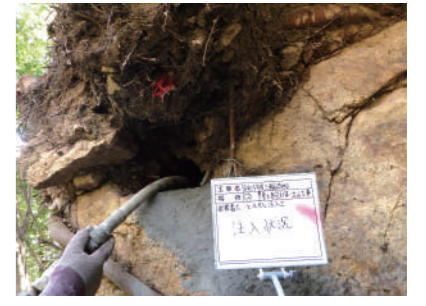
注入工

最後はホースが入る程度(Φ50mm)の注入口からDKボンド注入モルタルを充填させ、目地モルタルで口を埋めたら完成です！

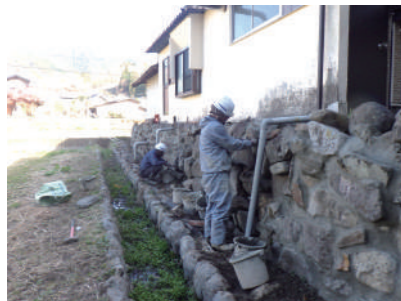
▲DKボンド目地モルタル詰め状況

DK ボンド工法ならその心配もなく、そのままの石垣を補強することが可能です。石と石の隙間をDKボンド目地モルタルで埋め、さらに地盤の空隙部奥側までDKボンド注入モルタルを充填し一体化させます。石垣が一つの構造物として強化され、見た目も自然な仕上がりとなりました。

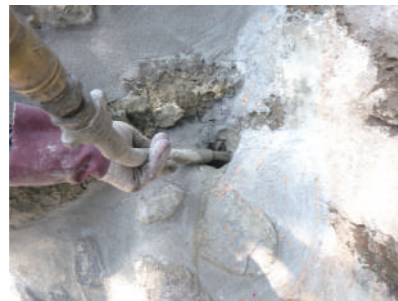
▲注入モルタルで一体化となり崩壊を防止します。

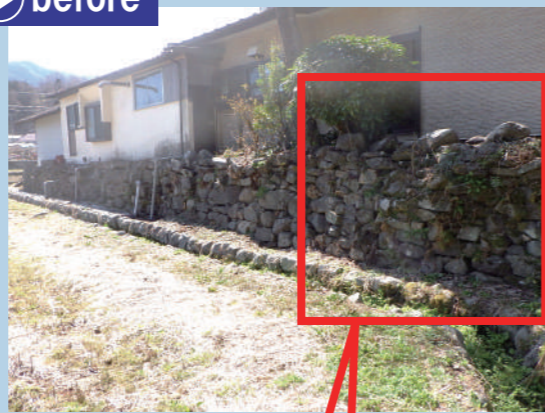
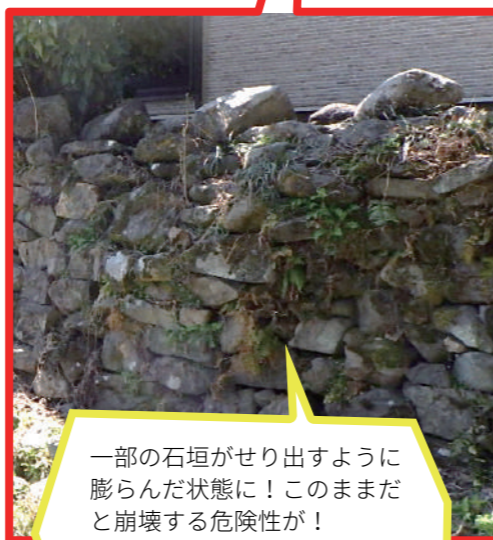
before

一部の石垣がせり出すように膨らんだ状態に！このままだと崩壊する危険性が！

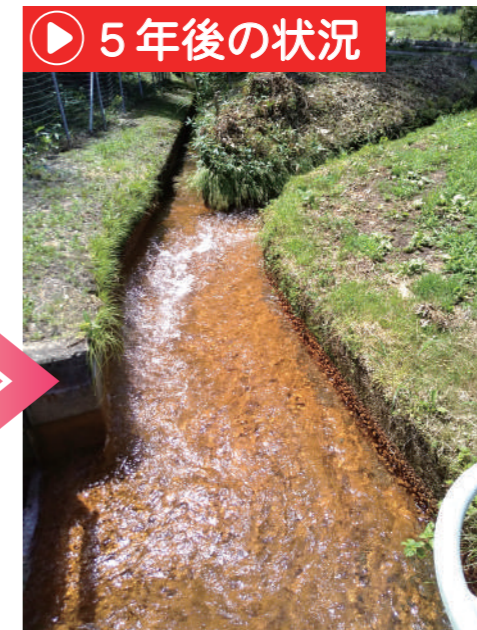
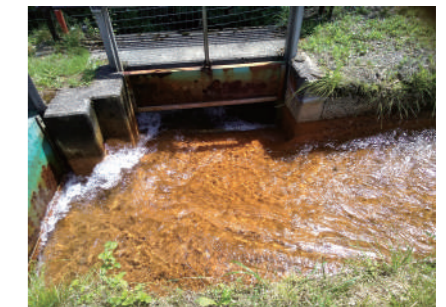
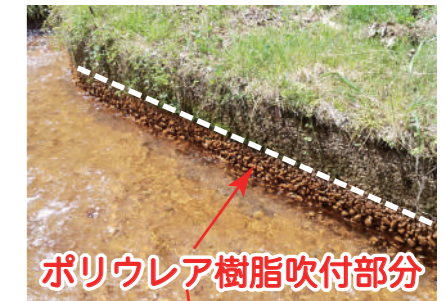
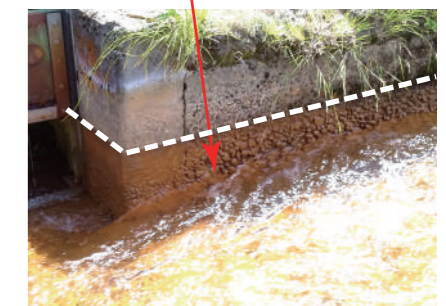
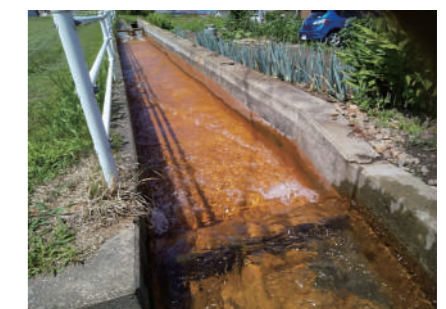
5年後の状況

水路を確認すると...かなり水流の抵抗がありましたが、コーティングが剥がれることなくしっかりと定着していました。（茶色部分がポリウレタ樹脂吹付部分です。）

側面の半分の高さまでポリウレタ樹脂を吹付けていますが、吹付けていない部分には苔などが生息、用水路をきれいに保つ役割もありそうです。

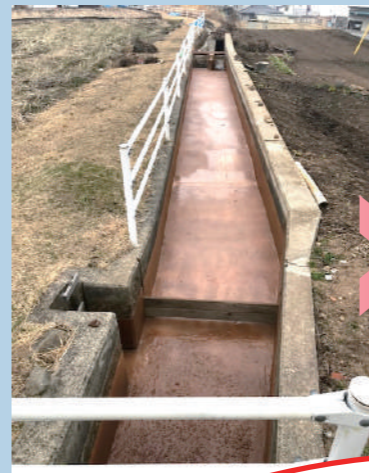
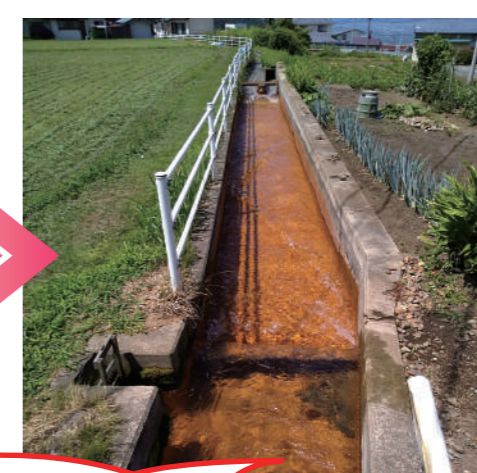
5年前の施工状況

施工前の農業用水路のコンクリート表面は長年の水の抵抗により削られ凹凸に洗掘されている状態ではありましたが、そのままの状態でもポリウレタ樹脂を吹付。どのような形状でも基材を生き、コーティングすることが出来るのがポリウレタ樹脂の特徴です。

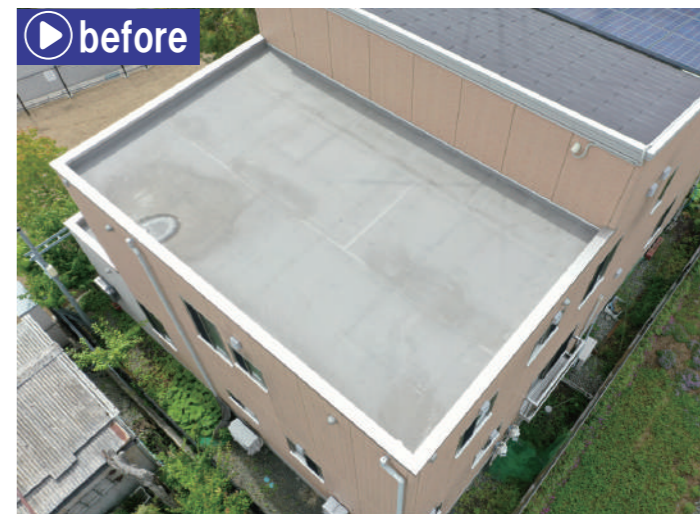
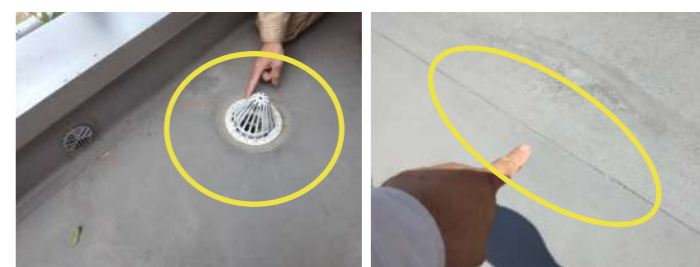
T様邸の陸屋根は10年が経っており、シート防水の目地の劣化、ルーフトレンドレン廻りから漏水の危険性があることから、今回ポリウレア樹脂吹付工法にて防水工事を行うことになりました。

▲ルーフトレンドレン廻りと目地に劣化が見られました。

施工は既存の防水層を撤去することなく、現状のまま表面の付着物を取り除き清掃、プライマー塗布後、ポリウレア樹脂を吹付けることで撤去処分費を抑え、さらに長寿命化を実現することができました。

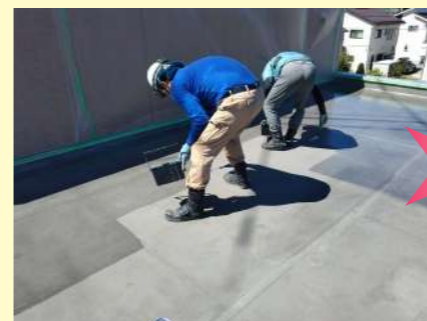
▲既存防水層表面の付着物を取り除ききれいに掃除をします。その後プライマーを塗布し接着効果を高めます。

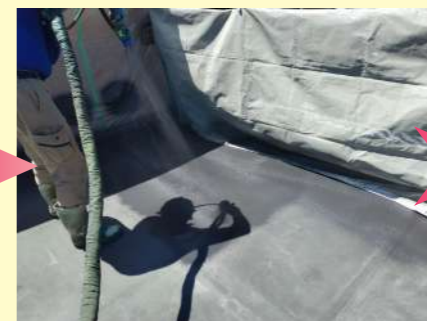
▲ポリウレア樹脂を均一に吹付けていきます。厚さは2mm程度です。吹付けて数秒で硬化し始めます。

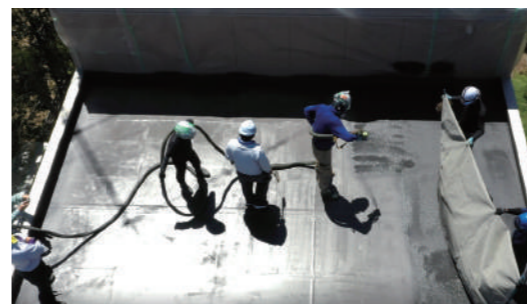
▲上空からのポリウレア樹脂吹付状況
