# KAWAKEN Newsletter

VOL.68  
2024.8

# 岩接着 DK ボンド工法

## 住宅の石積み、石垣は大丈夫？ 補強工事は岩接着 DK ボンド工法で解決！

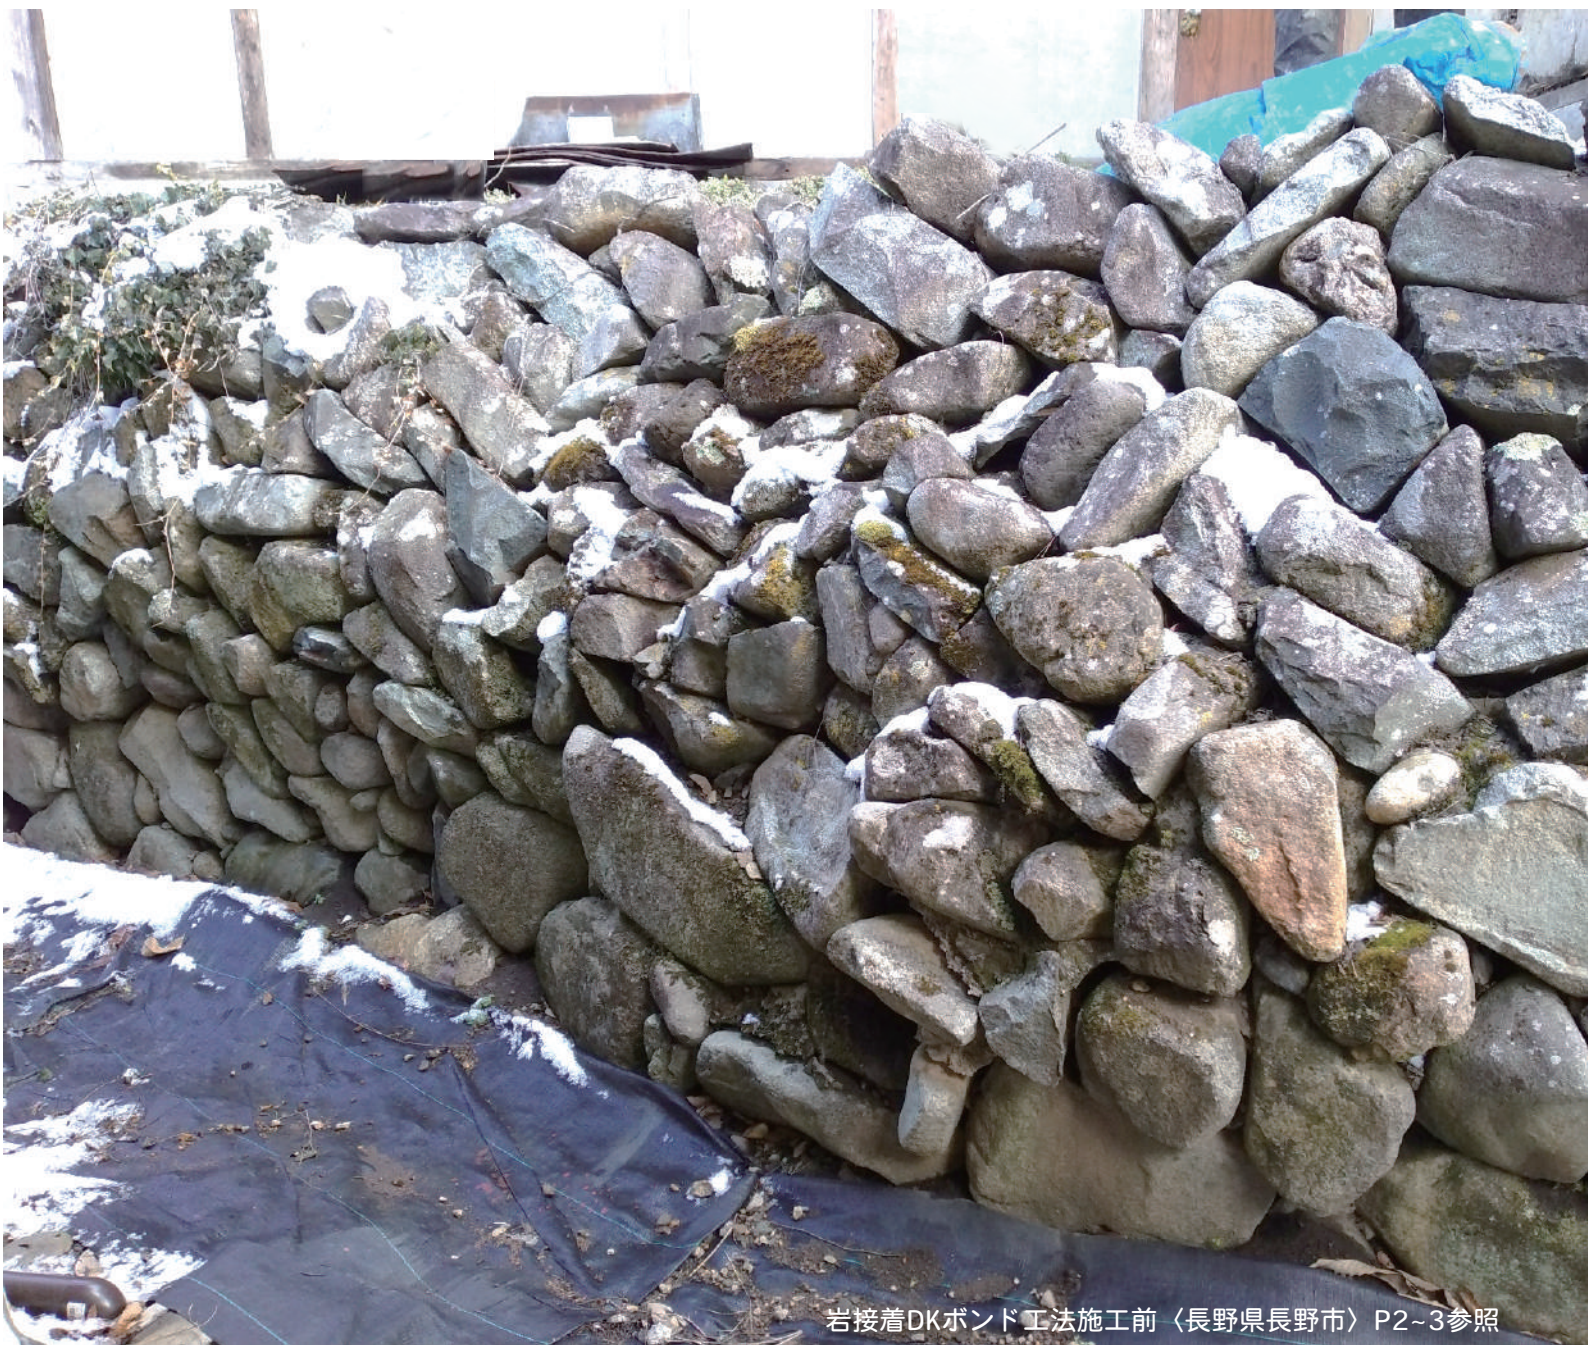
岩接着DKボンド工法施工前（長野県長野市）P2~3参照

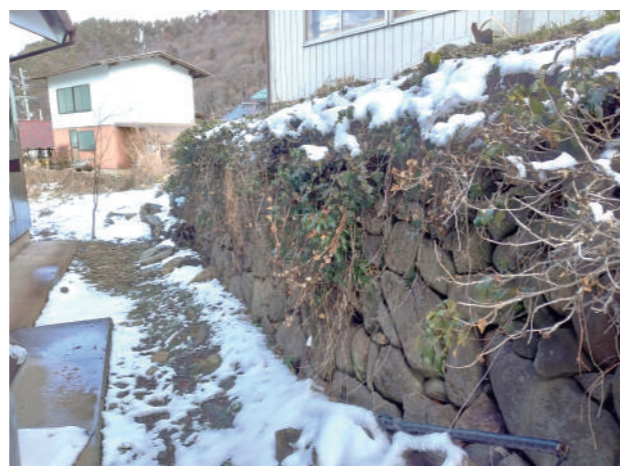
▲石積みに生い茂っている草木はきれいに取り除きます。

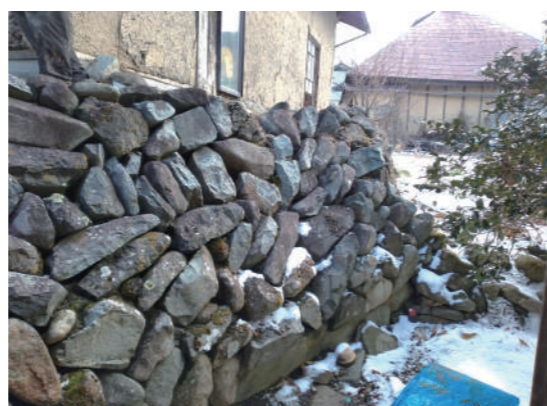
▲不安定な石積みの際には、土蔵が建っており危険な状態です。

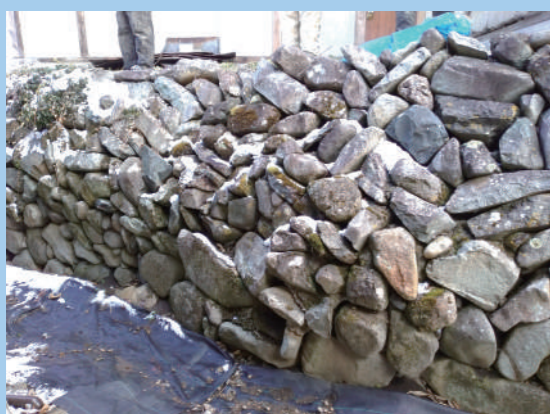
BEFORE

▲大きく膨らんで地盤が下がり危険な状態に！  
このままだと崩壊する危険性が！

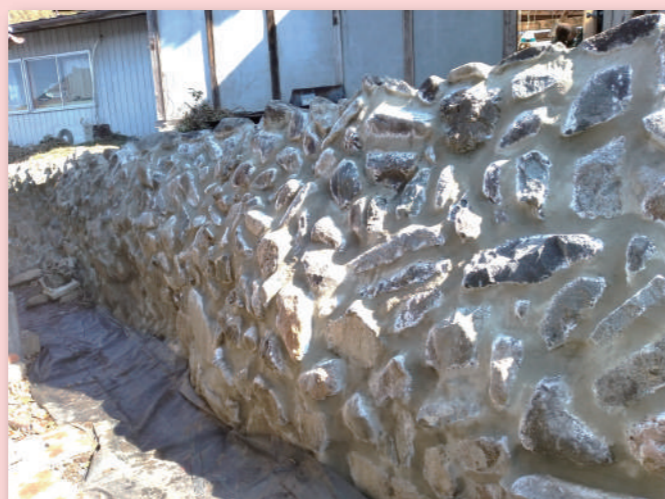
AFTER

▲膨らんだ状態で目地工、注入工を行い石積み全体が一体化されました！

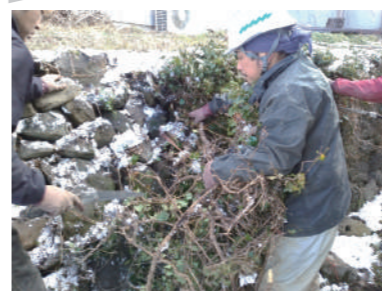
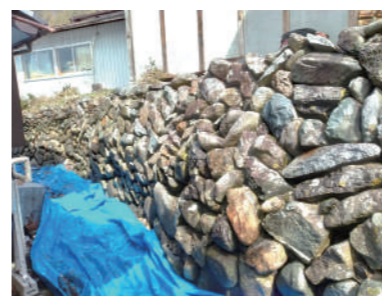
洗浄工

高い接着効果を維持するために、石積み表面の蓄積した土砂や草木などを取り除き、高圧洗浄機で表面をきれいにします。

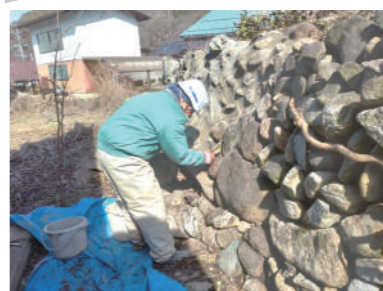
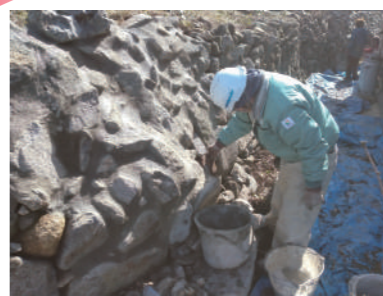
目地工

石積みの隅間にDKボンド目地モルタルを丁寧に手作業で埋めていきます。石積みを一括させ、強度を増すための重要な工程です。

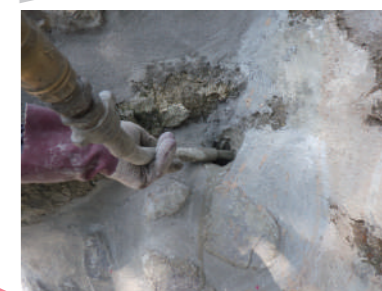
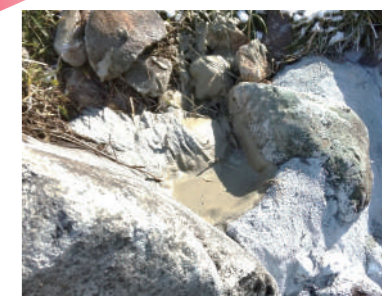
注入工

内部に接着性の高い注入用モルタルを流し入れることにより、既存の不安定な状態になった石積みを本来の安定した状態に戻します。

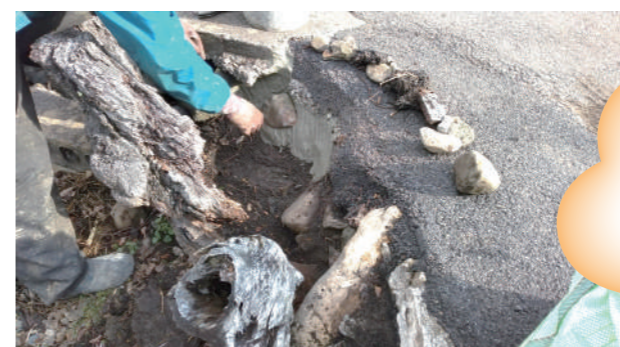
▲場所によっては、既存の石片を一度撤去し、モルタルで下地を調整しながら、再度石片を積み上げます。

DKボンド工法で一体化することにより、石積み本来の機能を再生して強固に補強することができました。

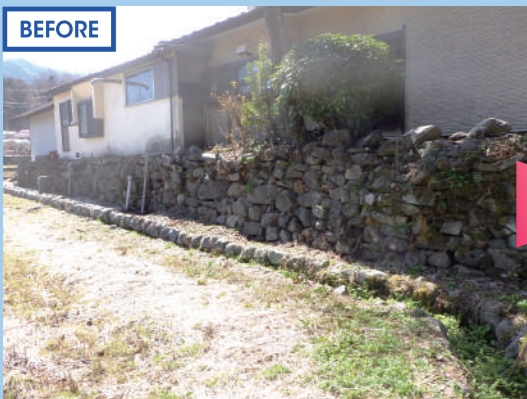
BEFORE

▲住宅の石積み

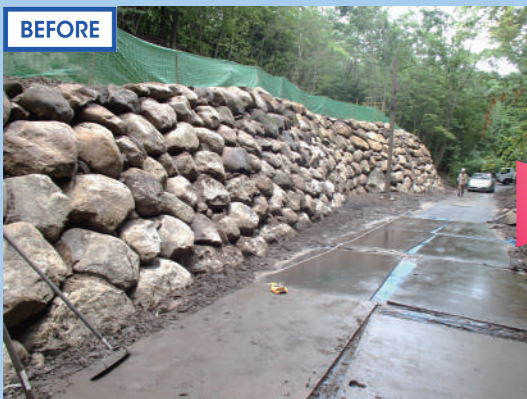
BEFORE

▲国立公園内の巨石積み

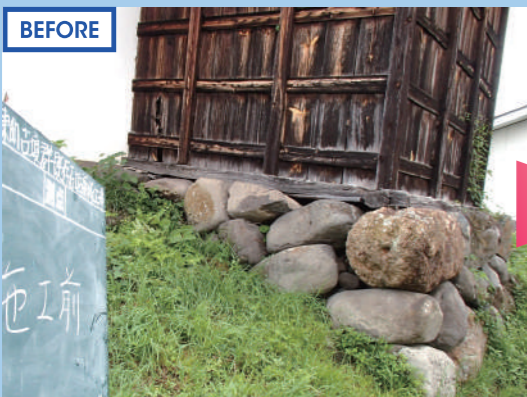
BEFORE

▲郷舎(有形民俗文化財)の石積み

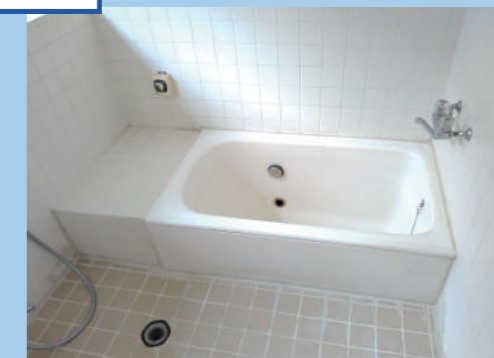
BEFORE

▲タイル貼りの床、壁の入隅などや排水口廻りの目地材の劣化が水漏れの原因に。

浴室内の水漏れで困っているのご相談を受け、早速現地へ。タイルの痛み具合はそれほどではなかったのですが、タイル目地材は約15~20年前後が耐用年数だと言われていることもあり、劣化により割れや剥がれなどが見られ、排水口廻りからも水漏れが発生していました。大きな割れは目に付きますが、小さなひび割れは確認が難しいため、今回、既存タイルの床全体と壁の立上り30cmにポリウレア樹脂を吹付けることにより防水補修を行いました。ポリウレア樹脂は厚さ2~3mmでスプレー工法で継ぎ目のない塗膜を生成。速乾性をあわせ持ち工期短縮が可能です。

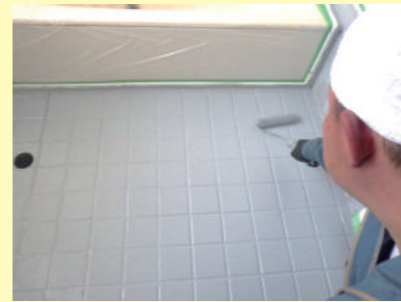
▲はじめにタイル表面の洗浄を行い、下地のプライマーを塗布します。

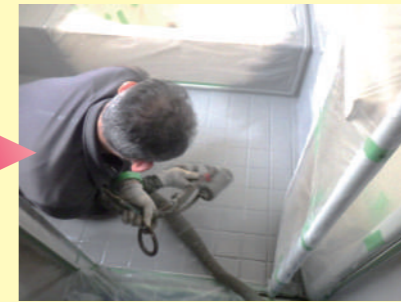
▲2液を化学反応で生成するポリウレア樹脂は瞬時に硬化し基材に定着します。

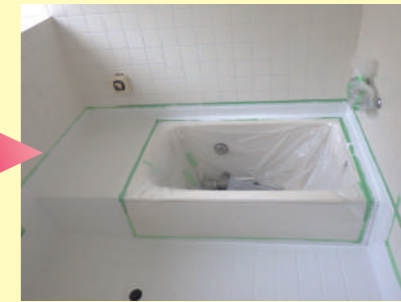
▲仕上にライトグレー色のトップコートで完成です！

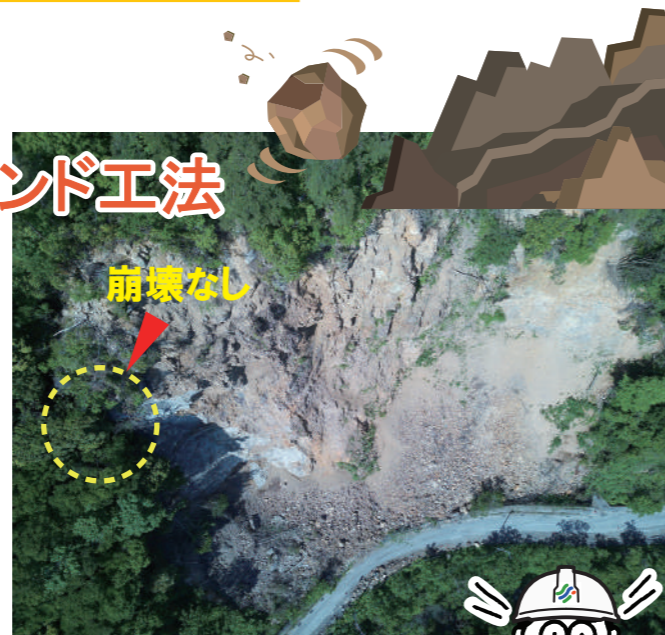
▲地震発生時の斜面崩壊状況

能登半島を襲った巨大地震。珠洲穴水橋(石川県珠洲市宝立町柏原地区内)にて落石が発生。道路が寸断されました。実は一部崩壊しなかった部分があります。今から13年前(2011年)に岩接着DKボンド工法による接着根固め施工にて、巨大岩塊の落石予防対策を行った現場になります。今回発生した震度6強の地震による変状はありませんでした。

2011年、石川県珠洲市にて巨大岩塊の落石予防として岩接着DKボンド工法を施工。その後に施工された周辺の吹付部分は、今回の地震により崩落してしまいましたが、巨大岩塊はDKボンド工法での対策により、落石を免れることができました。

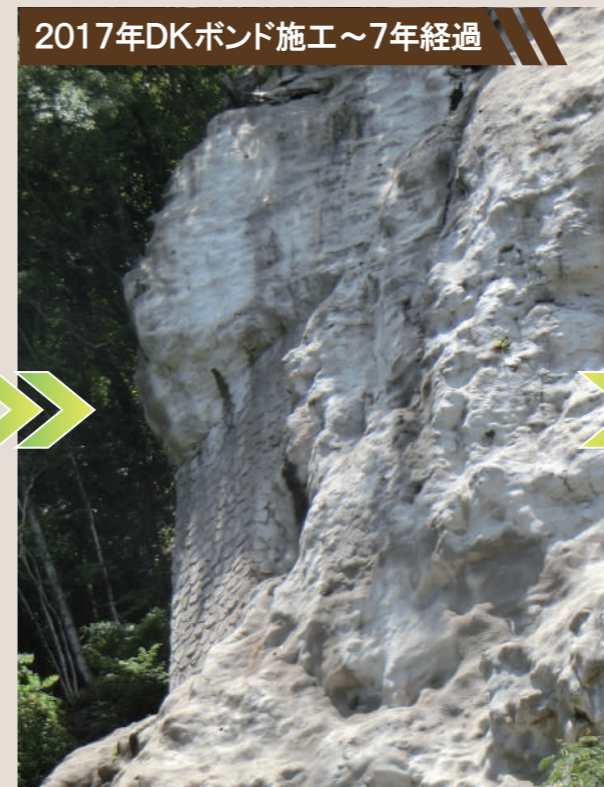
2024年5月能登半島地震後

▲能登半島地震(震度6強)による変状なし!
