工法概要

ロックネット工の作業時に 不安定な岩塊群を発見

本施工の 作業プロセス

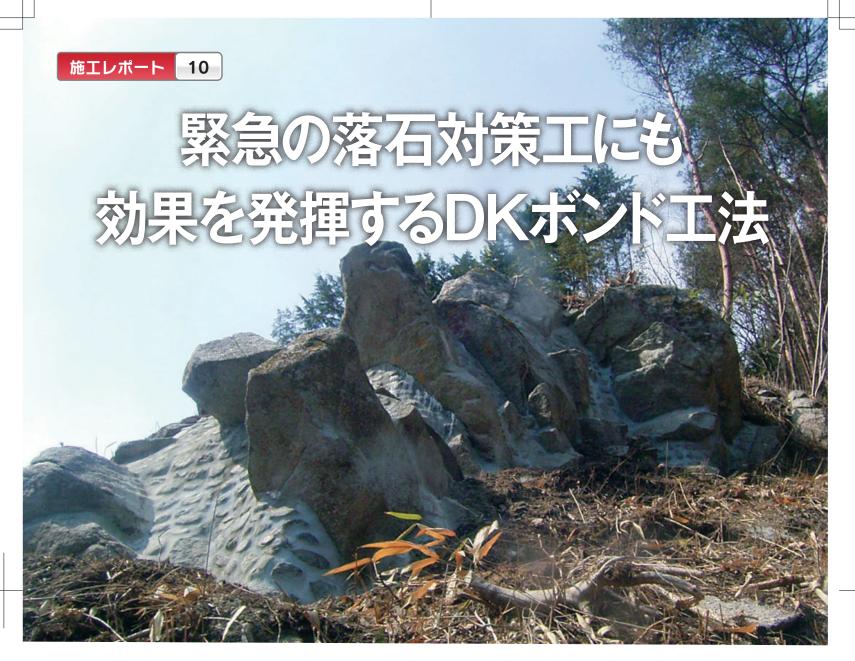
長野県下伊那郡売木村。長野県の最南端に位置するこの村は標高1,000m以上の山々に囲まれた山間の盆地にある自然豊かな村である。

続いて「DKボンド目地工」の施工を。所定の配合により作成したDKボンド目地モルタルを、人力で空隙部の表面に詰めていった。空隙の大きな部分には、石を積みながらモルタルを詰めていった。ちなみに、施工した箇所は作業終了後に毎日シートで囲み、夜間の低気温による品質の劣化がおきないよう練炭

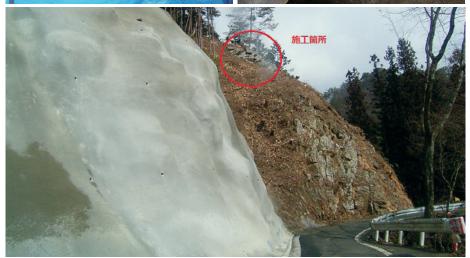
岩塊群は幅約15m、斜長10m の範囲。高さ1m、幅1m、奥 行50cmの小さなものから高さ8 m、幅3m、奥行4mの大きな ものまで、様々な岩が複雑に重 なった状態だったうえに、空隙も 多数確認できる。岩塊群の下側 が大きくえぐれているため (オー

バーハング)全体の重心が高い 位置にあり、見た目にも不安定 な状態であった。また、比較的 硬い岩質であった。

現地の状況を視察後、岩塊群 の空隙部にDKボンドモルタル を充填させることによって岩を 一体化し、不安定な岩塊群を安 定化させることは十分可能であ る、と判断。よって速やかに現地 調査を行い、立地条件によるDK ボンド工法の適合性と必要数量 から工事費用を算出したものを 資料にまとめ、元請け業者から 発注元に協議事項として提示し ていただくこととなった。

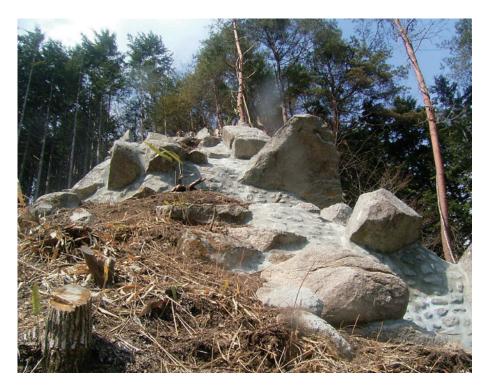
清掃・水洗い工 水圧により岩塊が動き出さないか確認 しながら施工する岩の高圧洗浄機で 水洗いしていく

モルタル目地工 所定の配合で作成したDKボンド目地 モルタルを、人力で空隙部の表面に詰 めていった

モルタル注入工 注入モルタルを注入孔から空隙の奥 へ。確認孔からモルタルが噴き出して きたら完了

次は「清掃・水洗い工」。岩の空隙部にある土砂や苔を取り除き、高圧洗浄機で水洗いしていく。その際には、岩塊が動き出さないか確認しながら慎重に作業を行った。

最後は「DKボンド注入工」である。道路脇に機械を設置し、 所定の配合で練り混ぜたDKボンド注入モルタルをポンプで送り、 注入孔から空隙の奥に注入していく。各所でモルタルの充填を確認する術は、表面部に確認孔としてホースを設置しておき、その先端よりモルタルが溢れてく

るかどうか。DKボンド目地工の 際に設置した確認孔からモルタ ルが溢れてくると、その位置まで の高さまではモルタルの充填が 完了したことを確認できる (オー バーフロー)。従って注入時はこ の確認孔よりモルタルが充填す る度合いを常に確かめながら作 業を進めた。
